รายงานการวิจัย

เรื่อง การศึกษาเทคนิควิธีการเขียนจิตกรรมฝาผนังปูนเปียก ระยะที่ 2

The Study in Technique Fresco Mural Painting II

สถาบันบัณฑิตพัฒนศิลป์ กระทรวงวัฒนธรรม

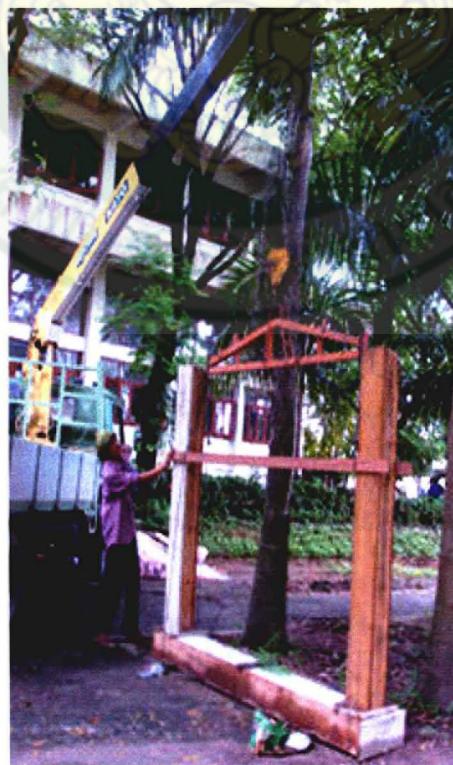
ภาพที่ 6 การสร้างโครงสร้างผัง牆จำลองในการปฏิบัติงานวิจัย

2. สร้างโครงผูกเหล็กหล่อโครงเสาคานด้วยปูนซีเมนต์ มีฐานซีเมนต์เป็นพื้น สามารถเคลื่อนย้ายได้ โดยสถานที่ที่ทำการสร้างได้แก่ หน้าอาคาร 4 ภายในวิทยาลัยช่างศิลป กรุงเทพ

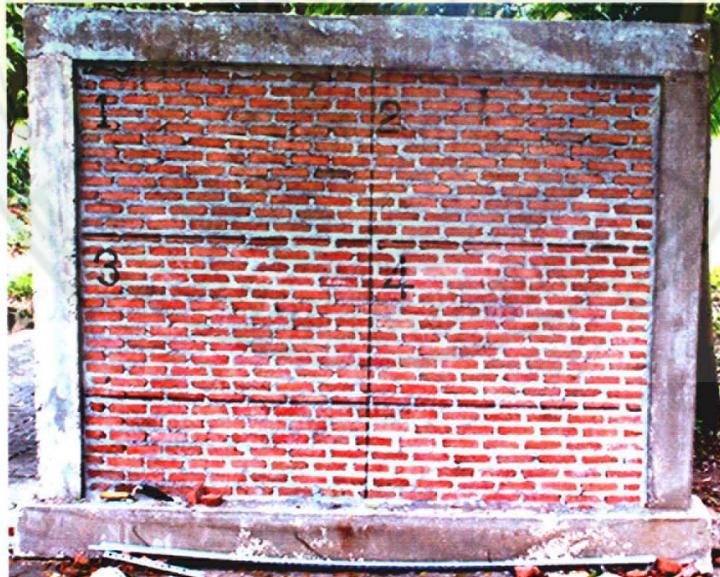
ภาพที่ 8 ภาพพนังที่ก่ออิฐเสร็จแล้ว

3. เมื่อทำการสร้างพนังจำลองเสร็จแล้ว ทำการแบ่งส่วนงานบนพนังเป็น 8 ส่วน

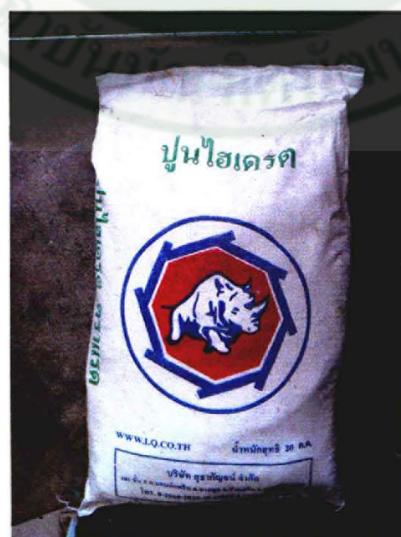
ภาพที่ 17 ภาพปูนขาว แคลเซียมไฮดรอกไซด์

การเตรียมปูน เพื่อใช้ในการฉาบ ใช้ทรัพย์ที่ร่อนไว้แล้วนำมาล้างหลากรังให้สะอาด ก่อนนำมาผสมกับปูนขาว (แคลเซียมไฮดรอกไซด์) [Calcium hydroxide $\text{Ca}(\text{OH})_2$] ซึ่งเป็นปูนที่มีผลิตและจำหน่ายในประเทศไทย ใช้ปูนผสมทรัพย์ในสัดส่วน 1:1 ผสมน้ำ หมักทิ้งไว้

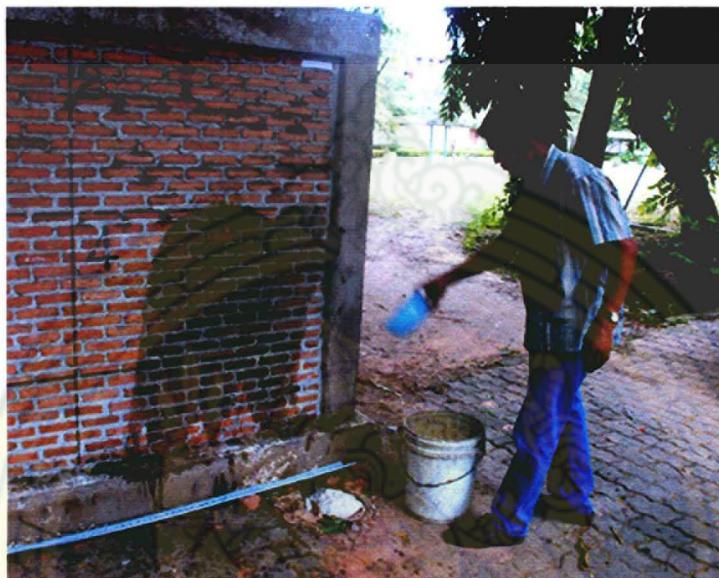
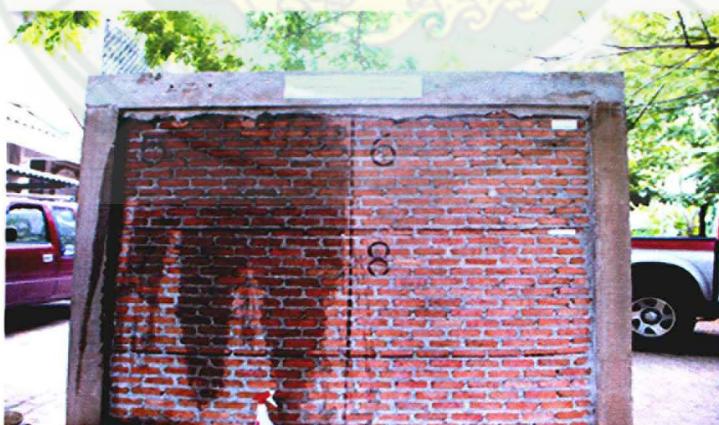
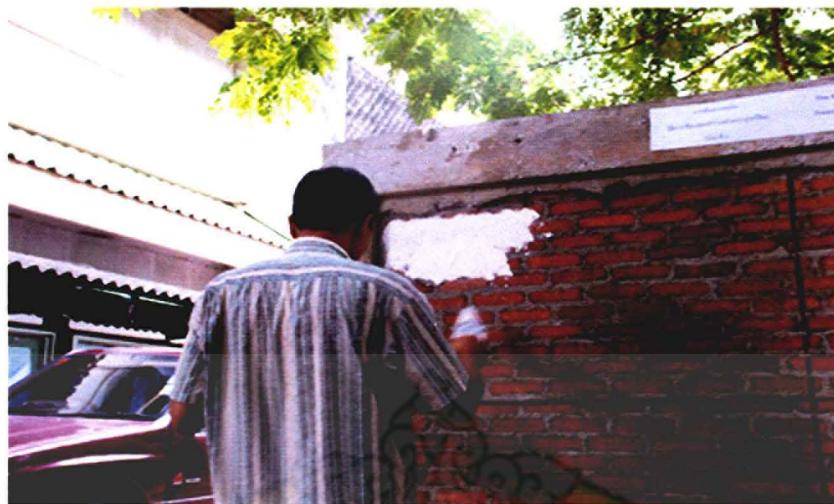
การงานในชั้นแรกต้องฉีดน้ำที่ผนังอิฐเพื่อให้มีความชื้นเพียงพอ เพื่อให้ปูนที่จะมาแน่น
เกาะกับผนังอิฐ และหากผนังแห้งจะทำให้ผนังอิฐคุณภาพดีอยู่ในปูนจะงานออกໄไปเร็ว ซึ่งเป็นสาเหตุของ
การทำให้เกิดการแตกร้าว

ภาพที่ 20 ภาพแสดงการเตรียมพื้น

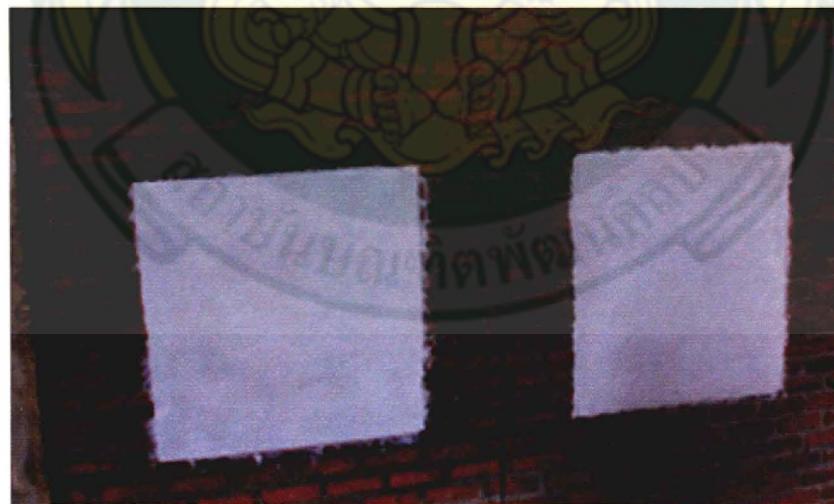
ภาพที่ 23 ผนังที่ฉาบปูนแล้วพร้อมเขียนภาพ

ใช้ปูนที่ผสมไว้ฉาบชั้นแรกเพื่อปรับระดับความขุ่นระและอุดรูค่างๆบนผนัง ทิ้งไว้ให้แห้ง ทำการฉาบชั้นกลาง ในชั้นนี้ควรฉาบกดให้แน่น ทิ้งไว้ให้หมด

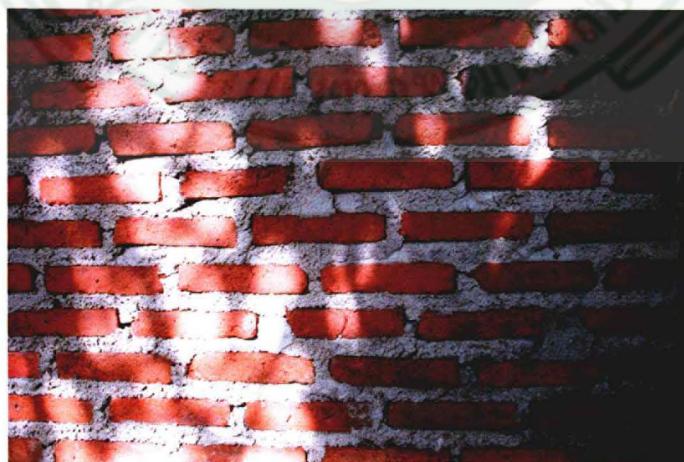
ภาพที่ 24 ภาพเตรียมผนังให้ชุ่มน้ำ

การฉาบปูนในชั้นแรกเป็นการฉาบเพื่อปรับพื้นผิวน้ำให้ได้ระดับ โดยใช้ปูนขาวผสมทราย สัดส่วน 1:1 ก่อนทำการฉาบต้องเตรียมผนังให้ชุ่มน้ำ ให้ผนังดูดซึมให้อิ่มน้ำ แล้วจึงเริ่มฉาบปูนชั้นแรก เมื่อเวลาประมาณ 11.00 น.

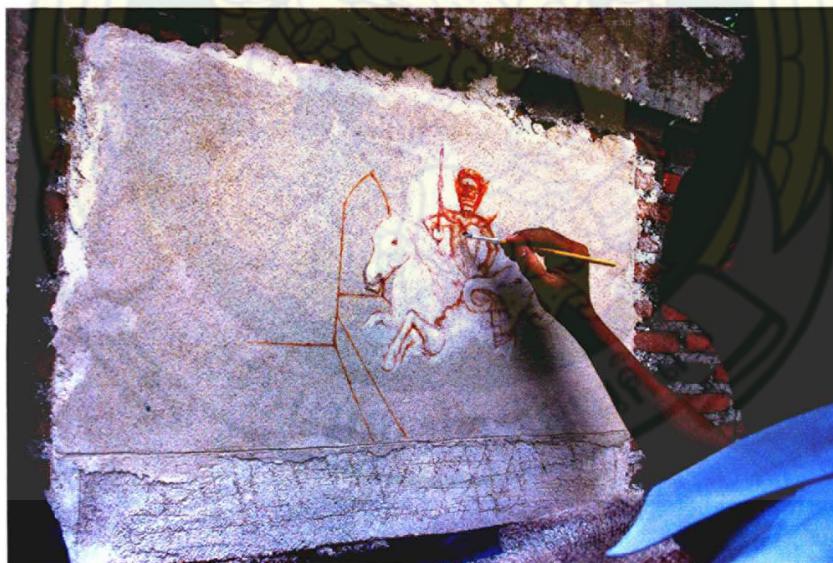
ภาพที่ 28 ภาพการลงสีจิตรกรรม

ในการเริ่มลงสีพบปัญหาการคัดซึมการเกลี่ยสีทำได้ไม่ดี เมื่อลงสีแล้วเป็นเม็ดกรายขึ้นมาไม่เห็นเนื้อสี ทำให้ต้องใช้ปูนขาวผสมน้ำทำหน้าที่เป็นสีขาวระบายลงพื้นเพื่อปรับอุดรอยเม็ดกรายให้พื้นเรียบขาวก่อน

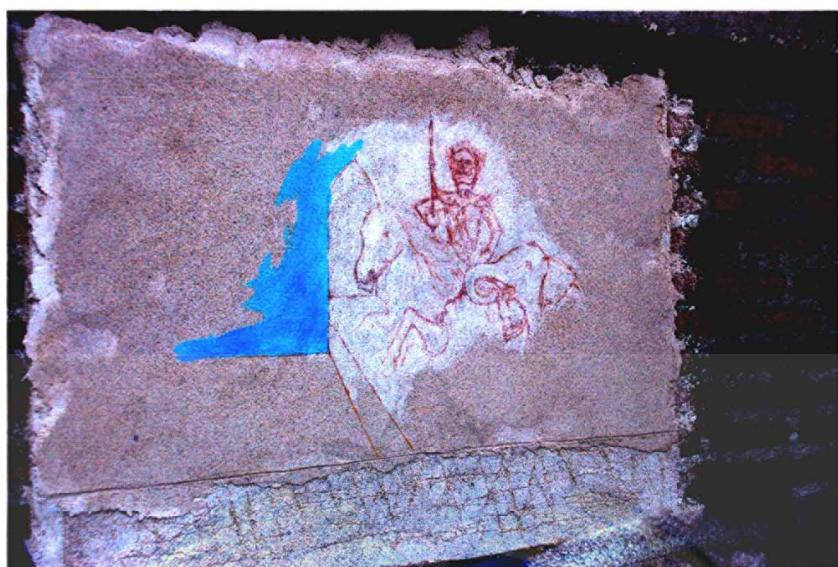
ภาพที่ 29 การลงสีโดยใช้สีน้ำ Van Gogh

การใช้สีน้ำ Van Gogh เป็นสีติดลับที่มีการในด้าวอยู่มากพอสมควร ทำให้การลงสี ไม่ชึ่มเข้าไปในเนื้อปูน ทำให้บางส่วนที่ใช้เนื้อสีมากๆ จะเกาะอยู่บนผิวน้ำของผนัง และหลุดออกในภายหลัง ต้องใช้น้ำล้างเจือจางกว่าในเนื้อสีออกบ้าง อย่างไรก็ตาม การใช้สีน้ำ Van Gogh มีข้อดีที่สะดวกสบายสำหรับการใช้ เนื่องจากผลงานมีรายละเอียดมาก การเตรียมพื้นที่ทำงานมีขนาดไม่เหมาะสมกับการทำงาน ทำให้ได้พื้นที่ทำงานน้อย

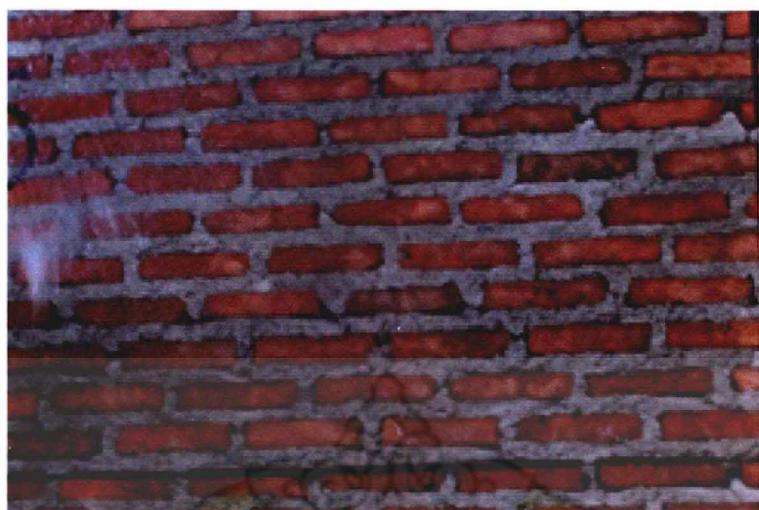
ภาพที่ 32 ผนังความมีความชื้นก่อนฉาบปูน

ขั้นแรกของการคลานปูน ต้องมีคืนน้ำที่ผนังอิฐเพื่อให้มีความชื้นก่อน เพื่อให้ปูนที่คลานนั้นเกาะกับผนังอิฐ หากผนังไม่มีความชื้น จะทำให้ผนังอิฐคุณน้ำที่อยู่ในปูนลอกออกໄไปเร็ว ทำให้เกิดการแตกร้าวได้ ในการทดลองในพื้นที่ทดสอบส่วนที่ 2 เมื่อคลานเสร็จไม่พบรอยแตกร้าว

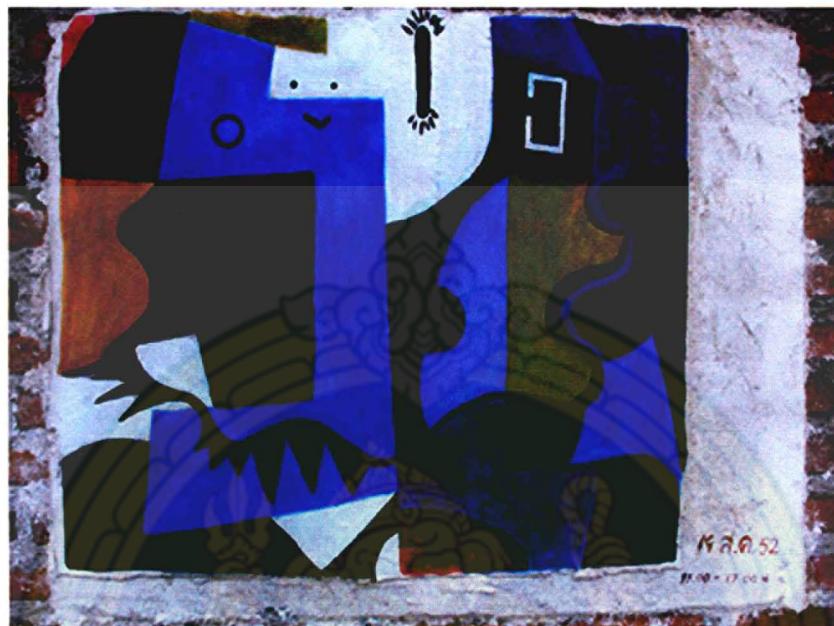
ภาพที่ 38 ภาพเมื่อระบบสีเสริจใหม่ๆ

ในการทดลองพบว่า เมื่อระบบเสริจใหม่ๆมีความสดใสดี แต่ภาคหลัง 1 สัปดาห์ พนว่า สมีการเปลี่ยนแปลง โดยเฉพาะสีคำจะเปลี่ยนเป็นสีเทา

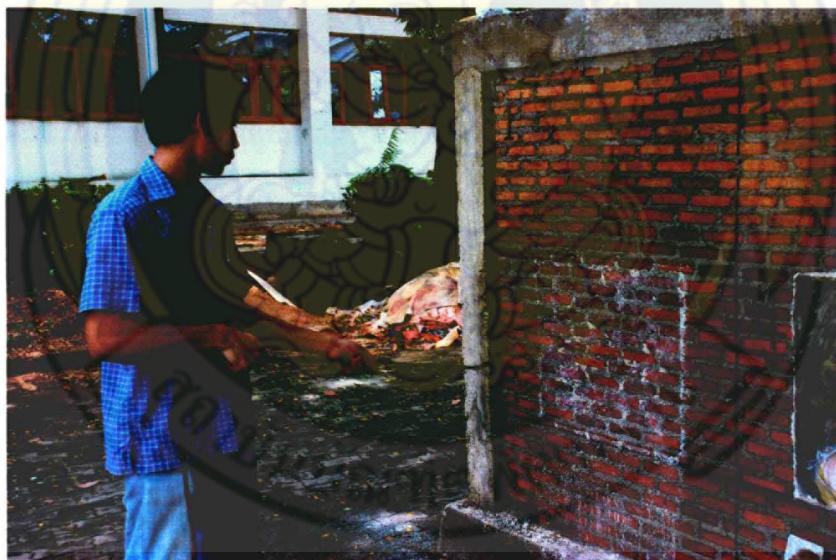
ภาพที่ 42 ภาพการฉีดน้ำเพื่อให้ผนังมีความชื้น

การฉาบในขี้นแรกนั้นต้องฉีดน้ำที่ผนังอิฐเพื่อให้มีความชื้นพอ เสียก่อน และเพื่อให้ปูนที่ฉาบนั้นเกาะกับผนังอิฐ แต่สิ่งที่สำคัญหากผนังแห้งมากจะทำให้ผนังอิฐดูดน้ำที่อยู่ในปูนฉาบออกไปเร็ว เป็นสาเหตุทำให้เกิดการแตกกร้าว ในการทดลองในพื้นที่ทดสอบส่วนที่ 3 เมื่อฉาบเสร็จไม่พบรอยแตกกร้าวแม้แต่น้อย

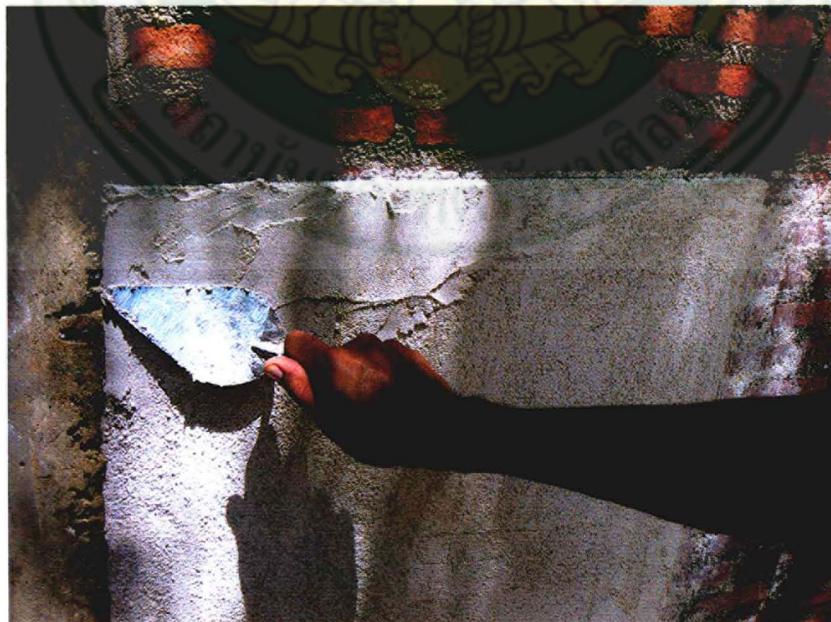
ภาพที่ 44 ภาพการฉาบชั้นสุดท้าย

หลังจากฉาบชั้นแรกในวันที่ 14 สิงหาคม 2552 ในวันรุ่งขึ้นได้ทำการฉาบในชั้นสุดท้ายก่อนฉาบได้สังเกตความชื้นที่ผนังพบว่ายังมีความชื้นเพียงพอ จานนี้ได้เริ่มทำการฉาบโดยใช้เวลาาราว 1 ชั่วโมง และลองสังเกตดูเมื่อปูนหมวดไม่พบรอยแตกร้าวแม้แต่น้อย ปูนมีความแน่นตัวดี เมื่อลองกด

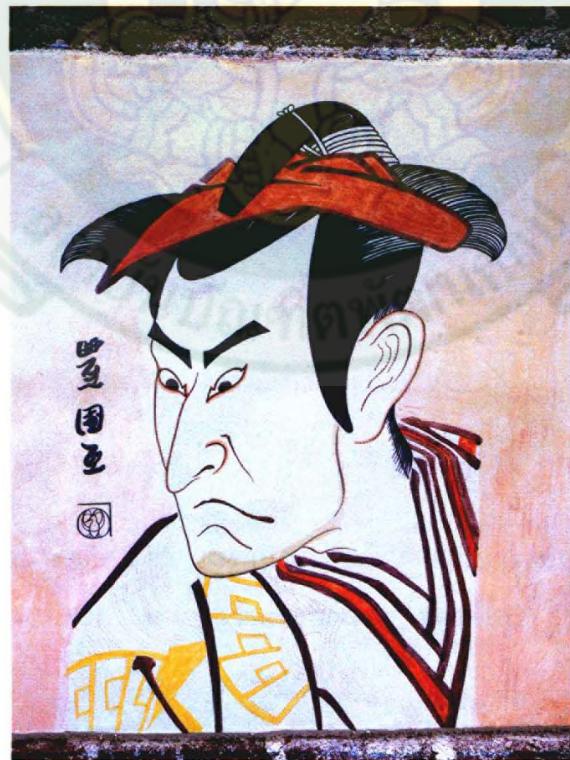
ภาพที่ 48 ภาพการระบายสีแบบบางใสและแบบทึบ

ในการทดลองพนว่าหากใช้เนื้อสีที่ขันจะไม่ซึมเข้าไปในเนื้อปูน ต้องใช้การระบายแบบบางใส แต่ก็ไม่ซึมเข้าไปมากเท่าที่ควร

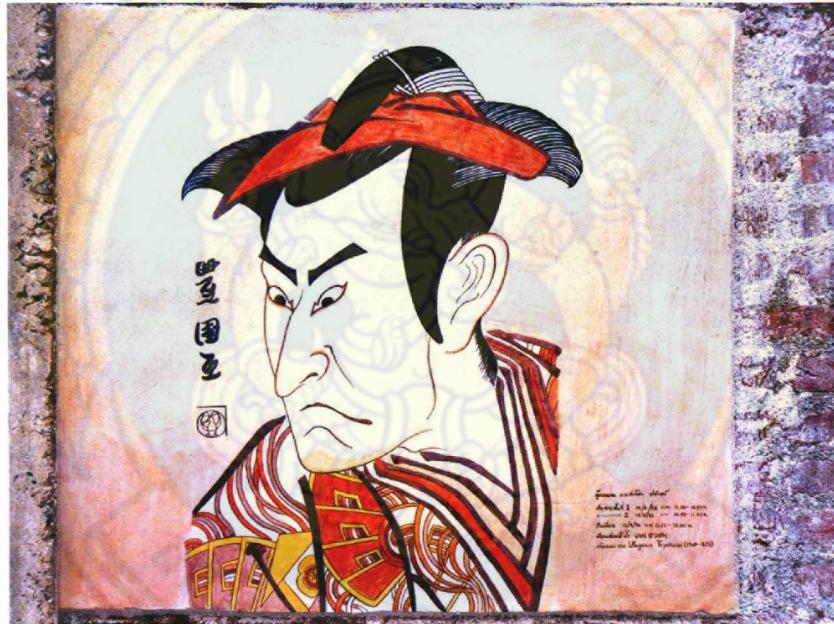
ภาพที่ 49 ภาพเมื่อระบายสีเสร็จใหม่ๆ

ในการทดลองพบว่า เมื่อระบายเสร็จใหม่ๆมีความสดใสดี แต่ภายหลัง 1 สัปดาห์ พบร้า
สีมีการเปลี่ยนแปลง โดยเฉพาะสีดำจะเปลี่ยนเป็นสีเทา

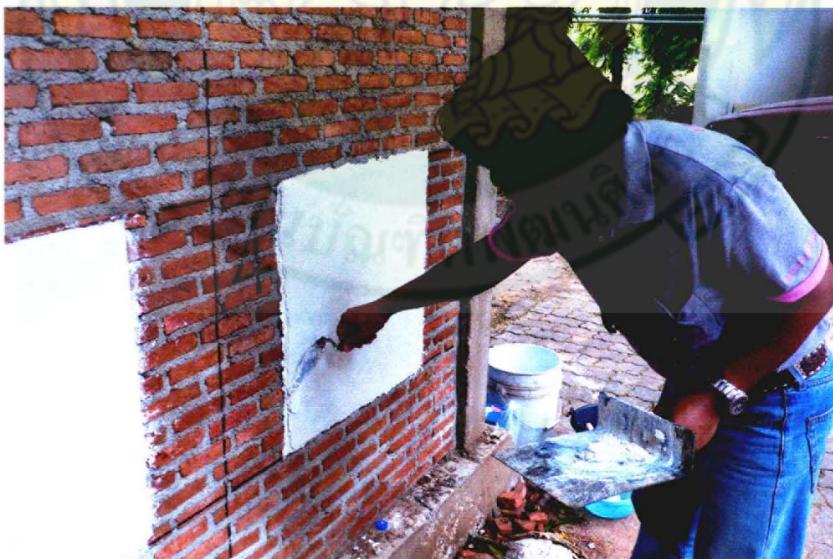
ภาพที่ 50 ภาพการงานชั้นที่ 2

1. งานชั้นแรก วันที่ 10 สิงหาคม 2552 เวลา 11.00-12.00น. ความหนา 0.7 เซนติเมตร ผลการศึกษาทดลองในเรื่องของการขัดเกะของปูนชั้นแรกนี้ อยู่ในขั้นดีในระดับที่ 4 คุณภาพความแข็งแกร่ง การขัดเกะกันของเนื้อปูนหลังจากเขียนเสร็จ 1 สัปดาห์ อยู่ในระดับที่ 2 (น้อย)
2. งานชั้นสุดท้าย วันที่ 11 สิงหาคม 2552 เวลา 11.00-12.00น. ความหนา 0.5 เซนติเมตร ผลการศึกษาทดลองในเรื่องของการขัดเกะของปูนชั้นสุดท้ายนี้ อยู่ในขั้นดีในระดับที่ 4-5 คุณภาพความแข็งแกร่ง การขัดเกะกันของเนื้อปูนหลังจากเขียนเสร็จ 1 สัปดาห์ อยู่ในระดับที่ 2 (น้อย)

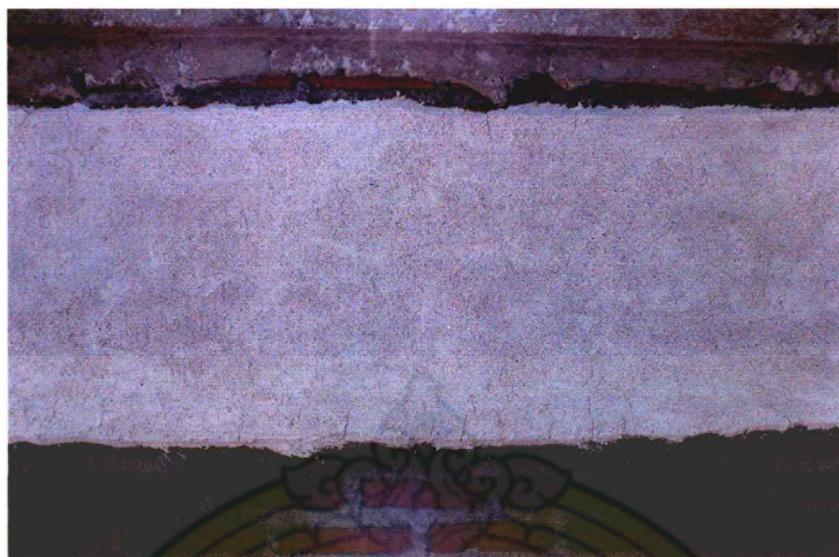
ภาพที่ 55 การฉาบครั้งที่ 1
ความหนา 1 ซ.ม. วันที่ 10 สิงหาคม 2552

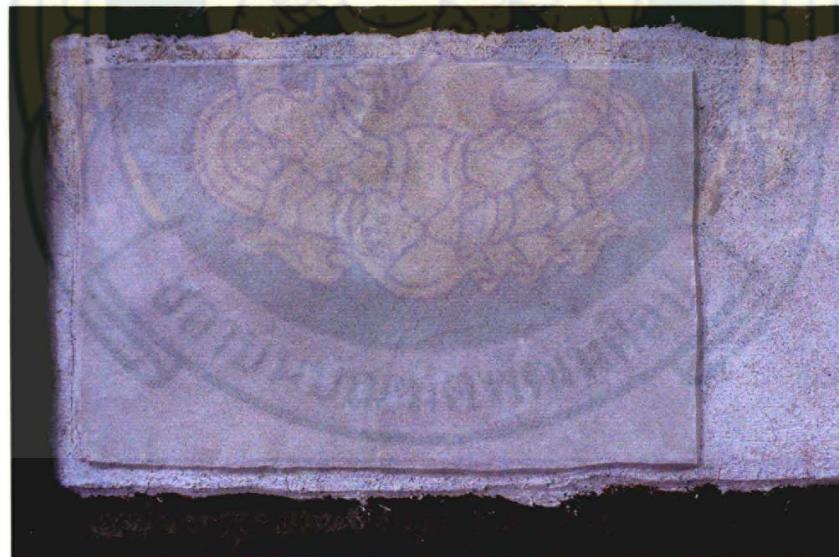
ภาพที่ 56 การฉาบครั้งที่ 2 ส่วนที่ 1
วันที่ 11 สิงหาคม 2552
เวลา 10.30 -11.00 น. อุณหภูมิ 33 c

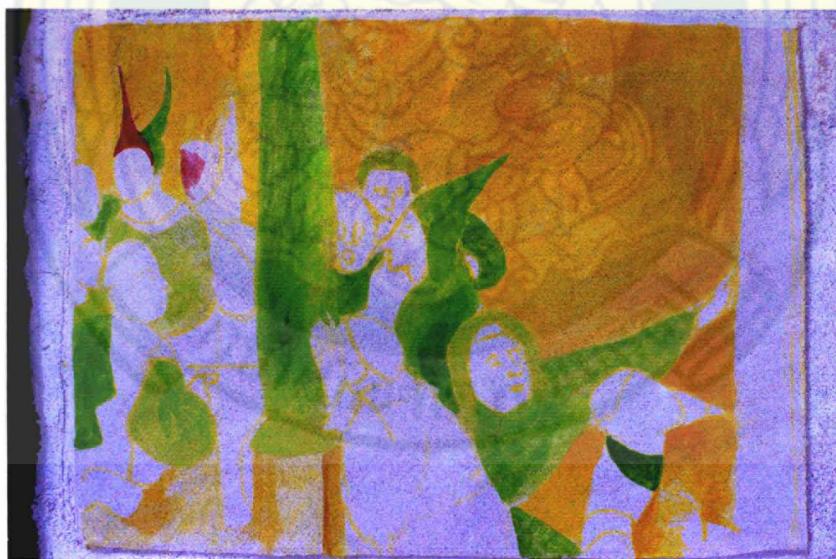
ภาพที่ 60 การลงสีในส่วนของภาพรวม

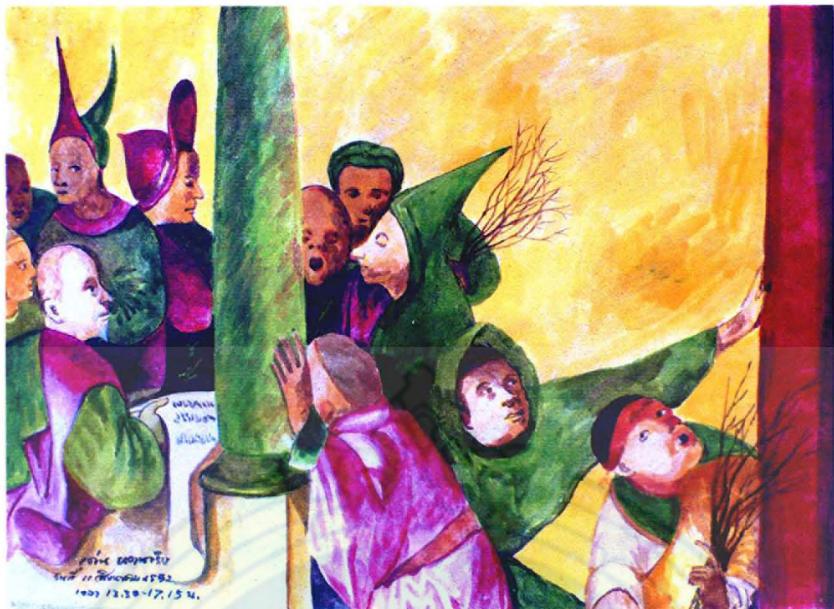
ภาพที่ 61 ภาพแสดงผลงานเครื่องสมบูรณ์

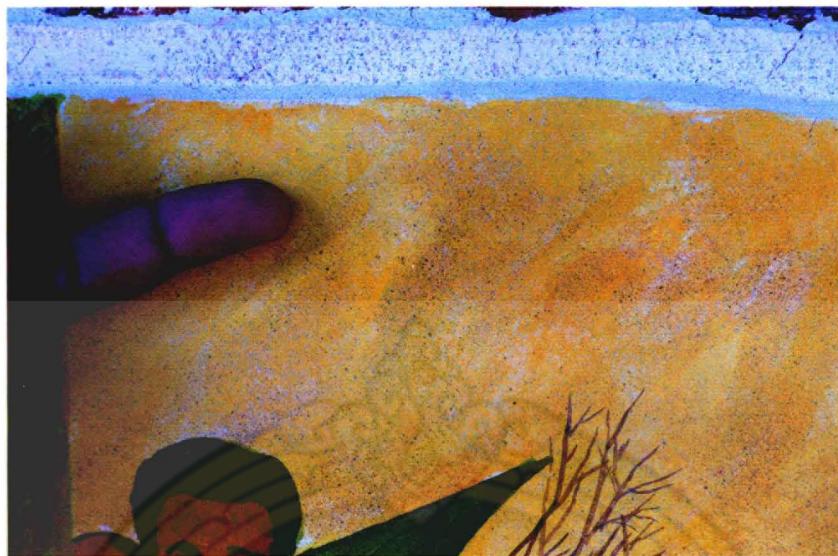
ภาพที่ 64 ภาพแสดงการทดสอบการยึดติด ผลการทดสอบการยึดติดอยู่ในเกณฑ์คีมาก

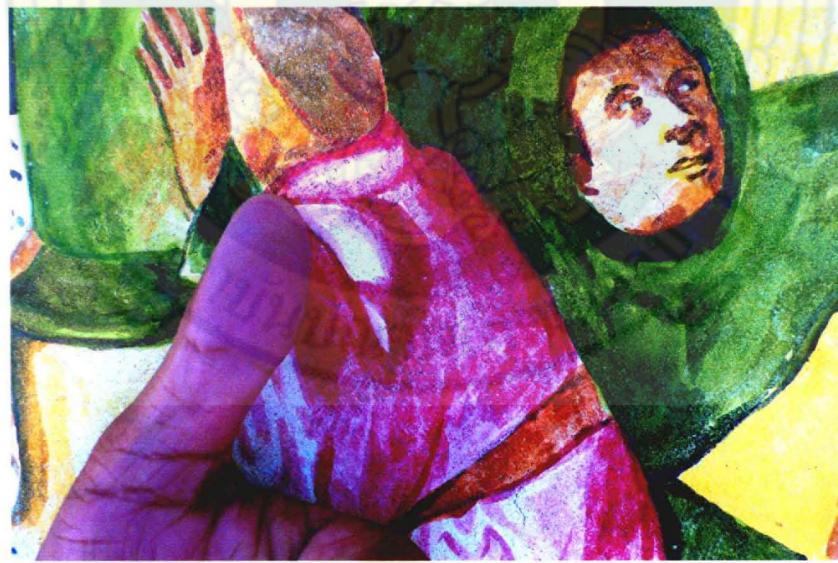
ภาพที่ 65 ภาพแสดงการทดสอบการยึดติด ผลการทดสอบการยึดติดอยู่ในเกณฑ์คีมาก

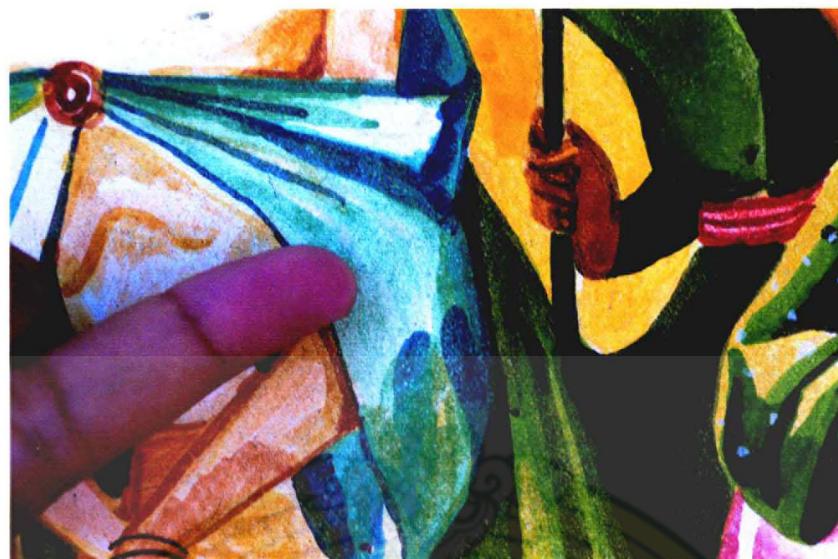
ภาพที่ 66 ภาพแสดงการทดสอบการยึดติด ผลการทดสอบการยึดติดอยู่ในเกณฑ์คีมาก

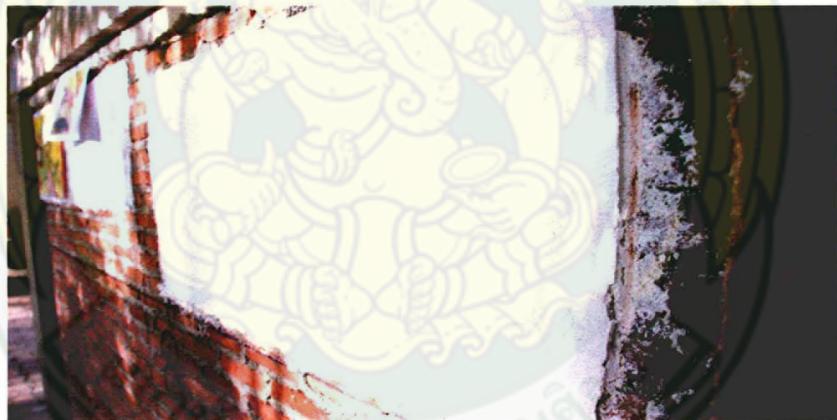
1. งานชั้นแรก เมื่อวันที่ 11 สิงหาคม 2552 เวลา 16.30 น. ความหนา 0.4 เซนติเมตร

- ผลการศึกษาทดลองในเรื่องของการยึดเกาะของปูนชั้นแรกนี้ อยู่ในขั้นคี่ ในระดับที่ 4 อาจเพราเป็นการฉานครั้งแรกที่บาง

- คุณภาพความแข็งแกร่ง การยึดเกาะกันของเนื้อปูนหลังจากเขียนเสร็จ 1 สัปดาห์ อยู่ในระดับที่ 3 (ปานกลาง)

ภาพที่ 70 ภาพแสดงผนังฉานครั้งที่ 1 แล้ว

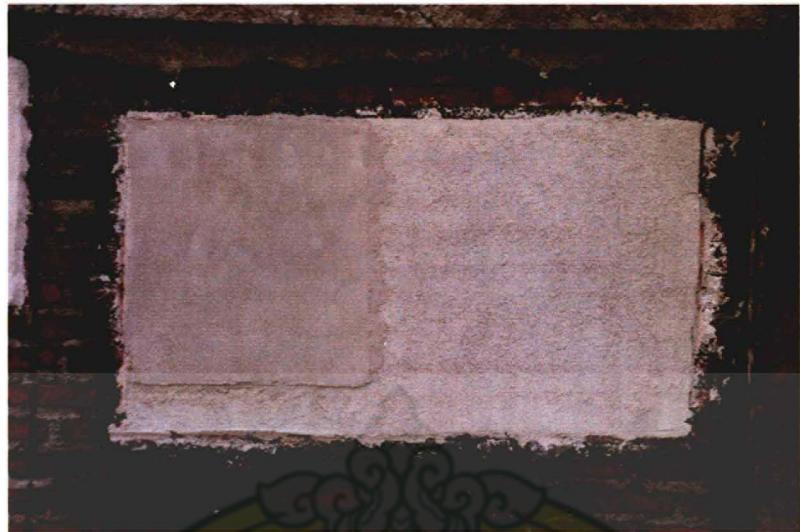
2. งานชั้นที่ 2 เมื่อวันที่ 12 สิงหาคม 2552 เวลา 9.30 น. ความหนา 0.3 เซนติเมตร

ฉานปูนให้มีความเรียบเนียน ซึ่งข้าพเจ้าแบ่งเป็น 2 ช่วงเวลา ในการทำงาน โดยส่วนแรก ทำงานตั้งแต่ 9.30-12.30 น. ส่วนที่ 2 ทำงานตั้งแต่ 13.30 -17.30 น.

- ผลการศึกษาทดลองในเรื่องของการยึดเกาะของปูนชั้นสุดท้ายนี้ อยู่ในขั้นปานกลาง ในระดับที่ 3

- คุณภาพความแข็งแกร่ง การยึดเกาะกันของเนื้อปูนหลังจากเขียนเสร็จ 1 สัปดาห์ อยู่ในระดับที่ 2 (น้อย)

ภาพที่ 71 ภาพแสดงผนังสถาบันครั้งที่ 2 แล้ว

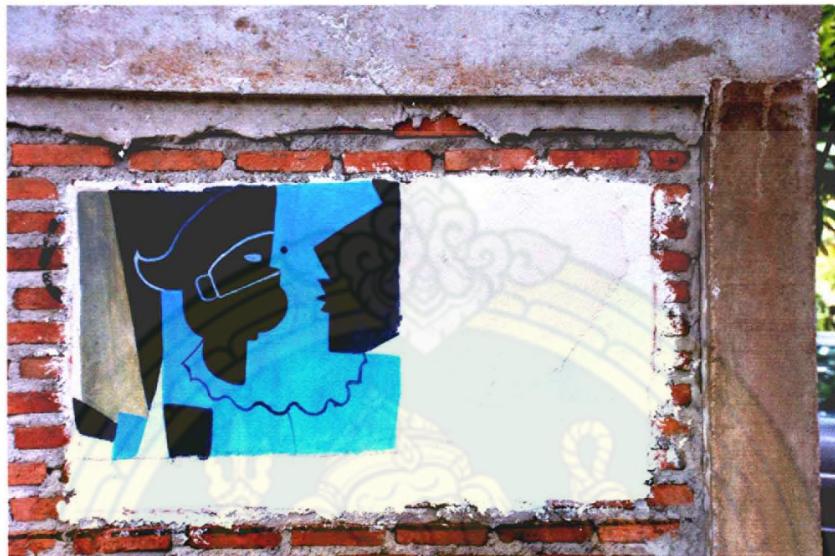
ภาพที่ 73 ภาพแสดงการลงสีจิตรกรรม

ในการทดลองนี้ ใช้การฉาบพนังครั้งที่ 2 และเขียนให้เสร็จในช่วงเช้าตั้งแต่ 9.30-12.30 น. เพื่อให้สีขิดเคี้ยวกับปูน และไม่แห้งโดยเกินไปโดยการพรบน้ำตลอดในระยะเวลาการเขียน ส่วนที่ 1

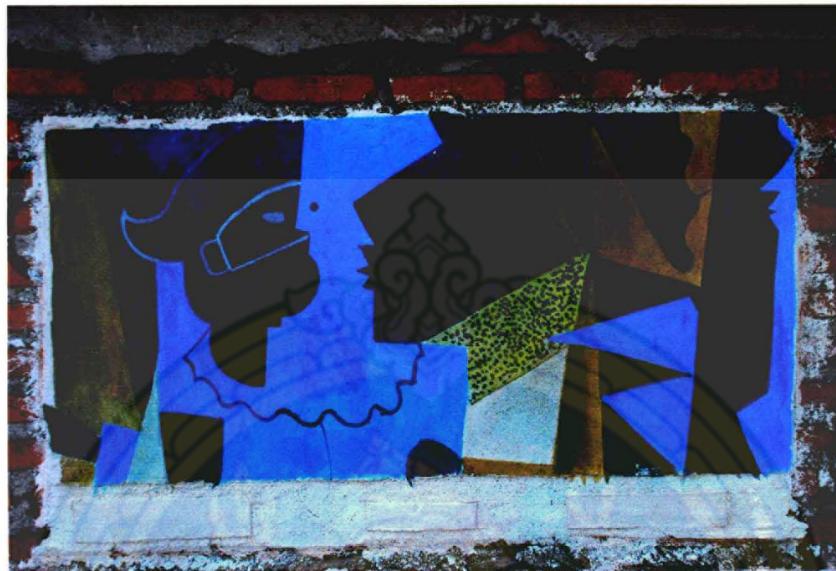
เมื่อวันที่ 15 สิงหาคม 2552 ผลงานไม่มีรอยร้าว แต่มีสีหลุด สีบางสีเริ่มเป็นฝ้า เช่น สีดำ สีเหลือง

ภาพที่ 76 ภาพถ่ายผลงาน นับจากวันที่เปลี่ยนเสร็จ ผ่านมา 3 วัน
ในวันที่ 15 สิงหาคม 2552 11.00 น.

จะเห็นได้ว่าบางสีมีฝ้าขึ้นและมีลักษณะของสีดำ ปัญหาอยู่ที่สีดำเป็นส่วนใหญ่ ส่วนในสีอื่นมีการลดค่าของสีจากความสดเดิมที่เขียนไปก่อนเมื่อวันที่ 12 สิงหาคม 2552

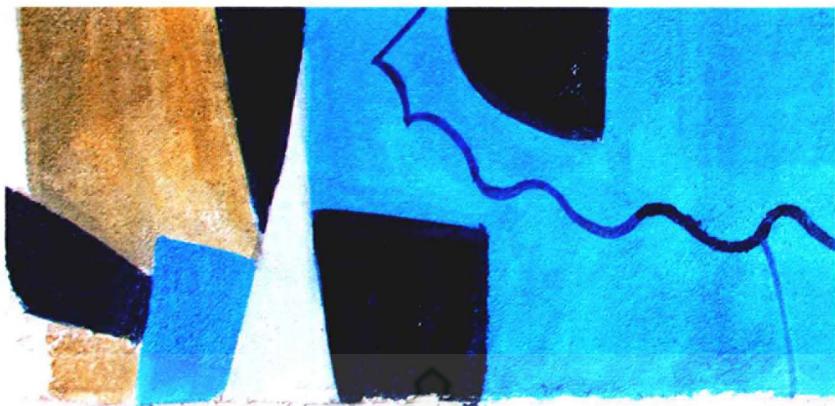
ภาพที่ 78 ภาพแสดงรายละเอียด

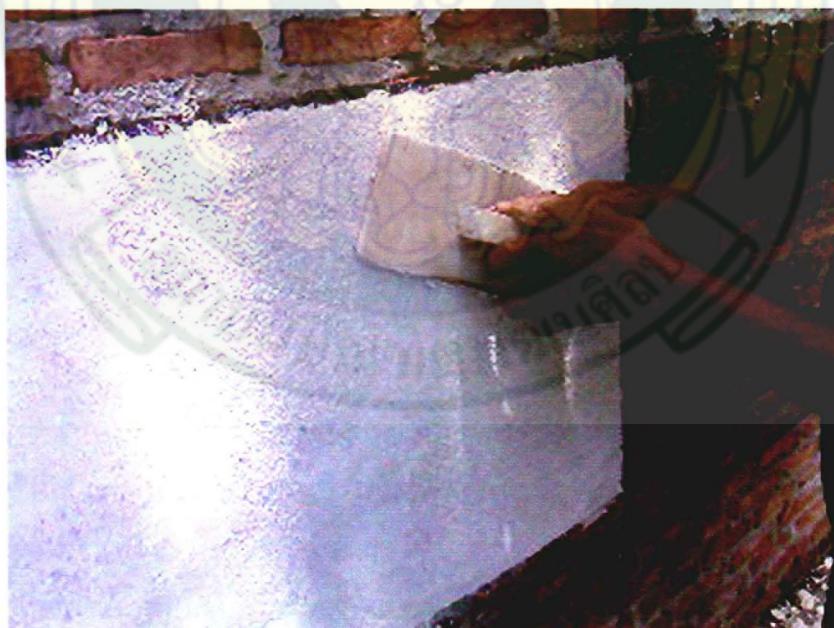
ภาพที่ 80 ภาพการทำพื้นชั้นที่ 1

1. นำภาพต้นแบบถ่ายเอกสารขยาย ขนาด 80×100 cm. และ ปรุงแบบโครงร่างของรูป ต้นแบบ โดยการใช้เข็มแหลมเจาะกระดาษเอกสาร ของต้นแบบให้มีลักษณะเป็นชุดๆ ตาม โครงร่าง ของภาพ (Out line) เพื่อให้เห็นรายละเอียด โครงสร้างของภาพที่ต้องการวัด
2. การทำพื้น : วันที่วิจัย 13 สิงหาคม 2552 เริ่มปฏิบัติงานตั้งแต่เวลา 11.00-17.00 น.
ปูนชั้นที่ 1 คือ ฉาบด้วยเกรียง หนา 0.4 cm. ลงบนพื้นผัง

หลังจากงานครั้งที่ 1 เสร็จ ผู้วิจัยเห็นการฉาบครั้งนี้ไม่ได้เกลี่ยปูนให้เรียบมากและพบร่องรอยพื้นผิวน้ำมากแล้ว จึงไม่ได้ใช้แปรงลวดทำพื้นผิวในลักษณะการขุดลากเป็นเส้นตรงและเส้นนอนเป็นพื้นผิวสำหรับการฉาบปูนชั้นสุดท้าย

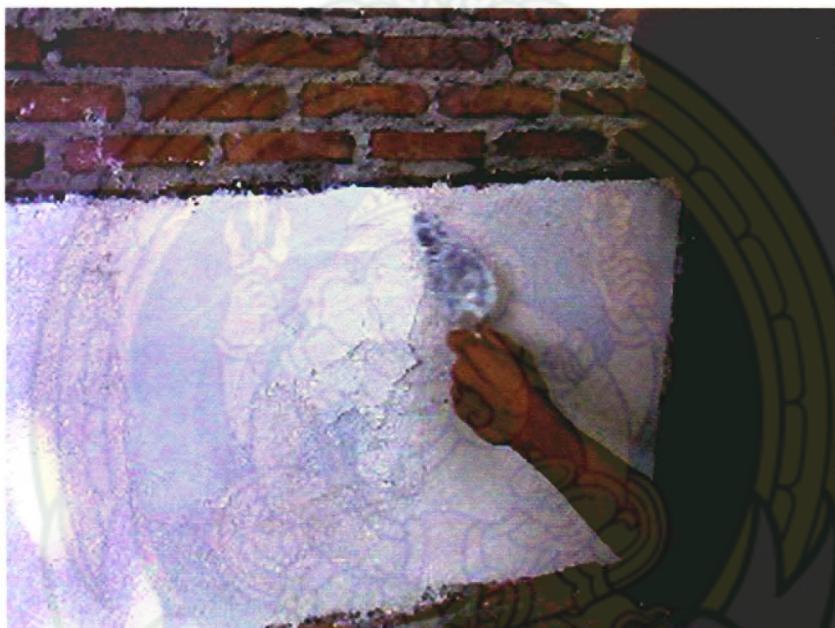
ภาพที่ 81 ภาพการฉาบปูนทำพื้นชั้นที่ 2

การฉาบปูนชั้นสุดท้าย ส่วนที่ 1 เริ่มเวลา 11.00 น. การผสมปูนในครั้งนี้ กือ ทรายละเอียดผสมกับปูน

การกำหนดพื้นที่วัดภาพโดยคุณจากเวลา ต้องสร้างภาพวัดภายในเวลา 8 ชั่วโมง การฉาบปูนครั้งนี้ผู้วิจัยไม่ได้เกลี่ยปูนที่ฉาบให้แน่น จึงอาจทำให้ปูนที่ฉาบแห้งช้า การวัดภาพจึงต้องใช้เวลาประมาณ 1 - 2 ชั่วโมง ปูนจึงแห้งสามารถตรวจสอบภาพได้

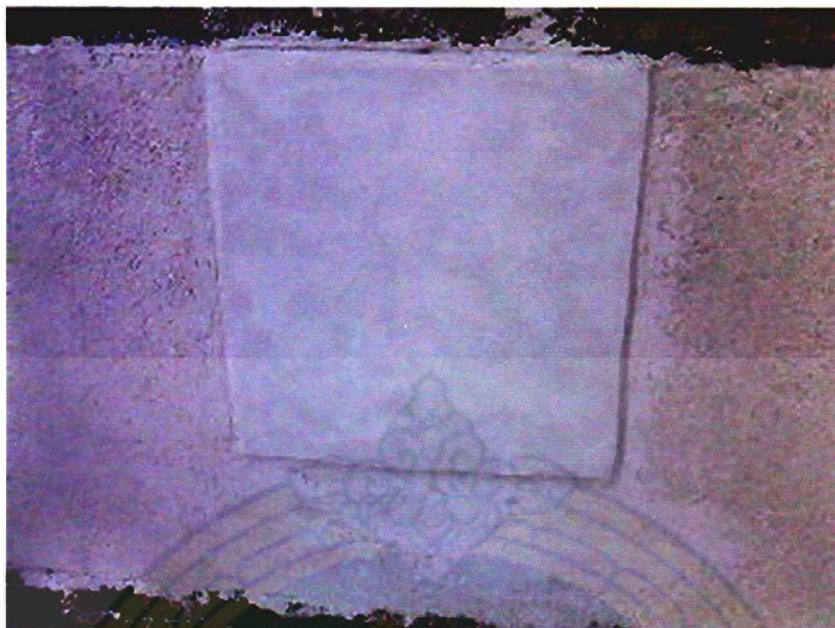
ภาพที่ 82 การฉาบปูนชั้นสุดท้าย ส่วนที่ 1

เมื่อเอามือสัมผัสไม่มีคราบปูนติดมา จึงนำแบบที่ปรุงมาวางทับปูน นำถูกประคนประคนแบบให้ทั่วบริเวณที่ต้องการ ในขณะเดียวกันให้พ่นน้ำเพื่อไม่ให้ปูนแห้ง พบรอยร้าวกลางภาพจำนวน 1-2 รอยเล็กๆ ปฏิบัติวัดภาพผลงานเสร็จในเวลา 17.00 น. ดังภาพ

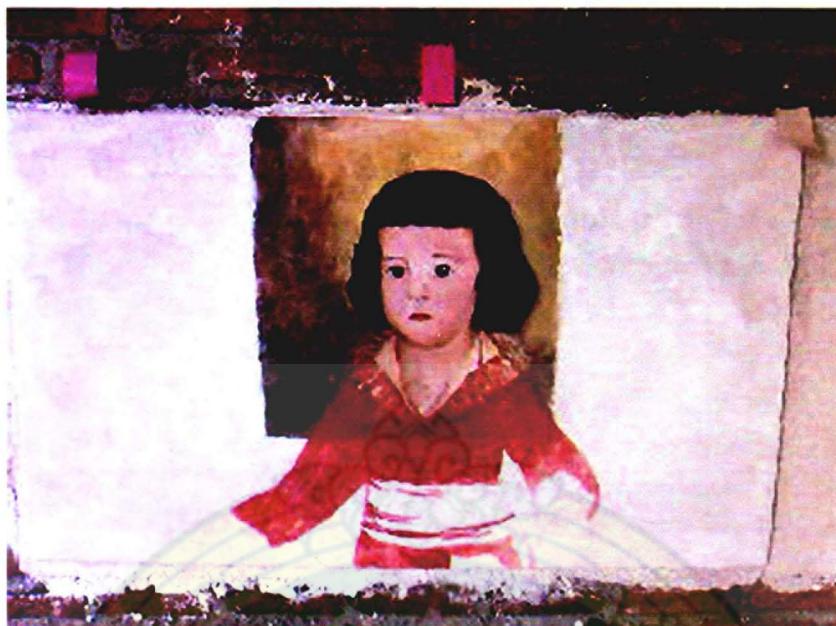
ภาพที่ 84 ภาพการณาชั้นที่ 2 ครั้งที่ 2

เริ่มการปฏิบัติงานฉาบปูนชั้นสุดท้าย ครั้งที่ 2 วันที่ 14 สิงหาคม 2552 เวลา 10.00 น.
โดยงานปูนให้ต่อเนื่องกับการฉาบเมื่อวันที่ 13 สิงหาคม 2552
การฉาบครั้งนี้ผู้วิจัยเกลี่ยปูนให้เรียบและกดให้เนื้อปูนแน่นเสมอ กัน

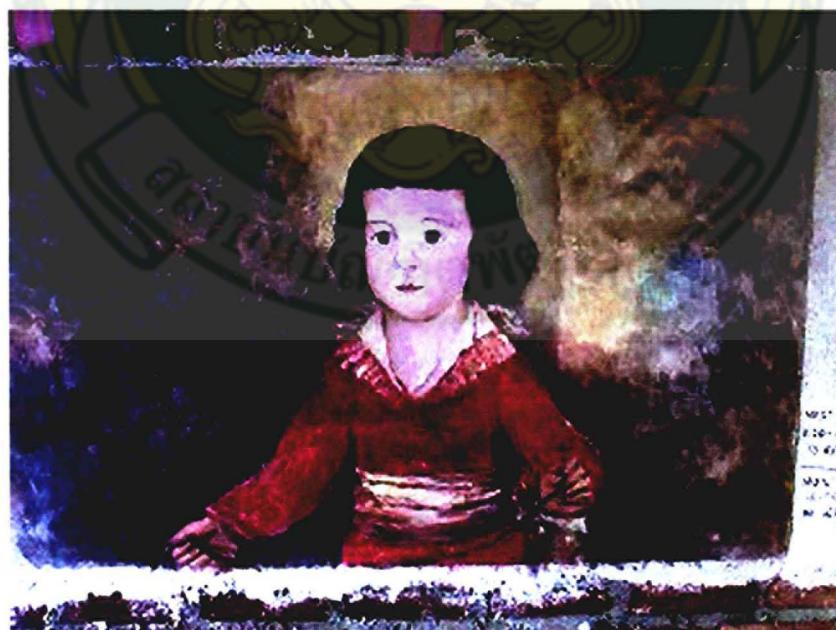
ภาพที่ 85 ภาพรายละเอียดผลงานเมื่อวัดเสร็จ 3

เริ่มการปฏิบัติงานเขียนสี เวลา 11.45 น. – 13.44 น. ไม่พบรอยแตกร้าว การผสมสีในการ
วาดภาพผู้วิจัยใช้การผสมสีโดยการใช้สีขาวของสีน้ำ塗ลับ

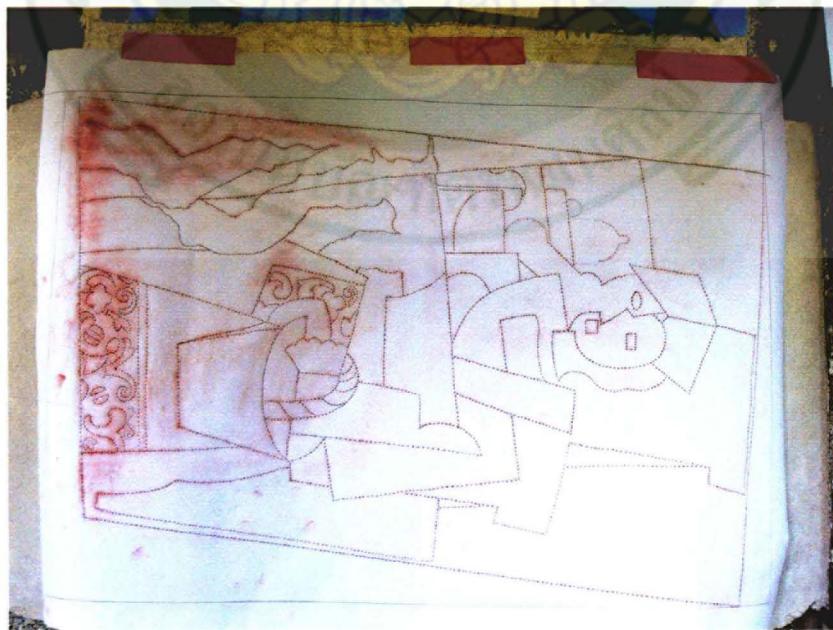
ภาพที่ 88 ภาพการถ่ายแบบปูรุลงผนัง

- ภาพที่ใช้เป็นแบบในการเขียน คือผลงานของ Picasso ซึ่งมีลักษณะเป็นสีที่ระบายแบบสีฝุ่นที่ค่อนข้างมีเนื้อสี ต่างจากการเขียนแบบสีน้ำ สภาพอากาศจะมีลมหายใจที่ 2 และขณะเขียนภาพอากาศดี ไม่ร้อน ไม่เย็น ความชื้นเหมาะสม ไม่อ่อนอ้าว

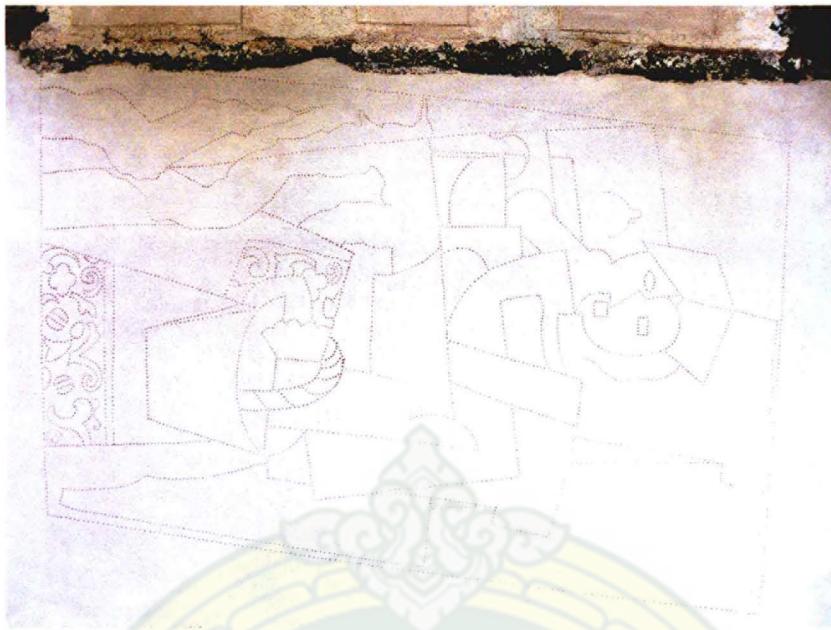
ภาพที่ 89 ภาพแบบที่ปูเรียนร้อยเหลว

- เมื่อปูแบบเรียนร้อยเหลว ก็นำมาทาบนกับผนัง และทำการประคบสีให้เกิดเส้น
- ระบายน้ำ โดยสีที่ใช้ ต้องละลายสีน้ำทัลบ ให้มีเนื้อสี เนื่องจาก ภาพตัวอย่างเป็นภาพที่ มีลักษณะสีจัด และมีเนื้อสีเข้มข้น ในระหว่างการเรียน “ได้ใช้สะพานมือเพื่อไม่ให้มือสัมผัสกับปูน โดยตรง

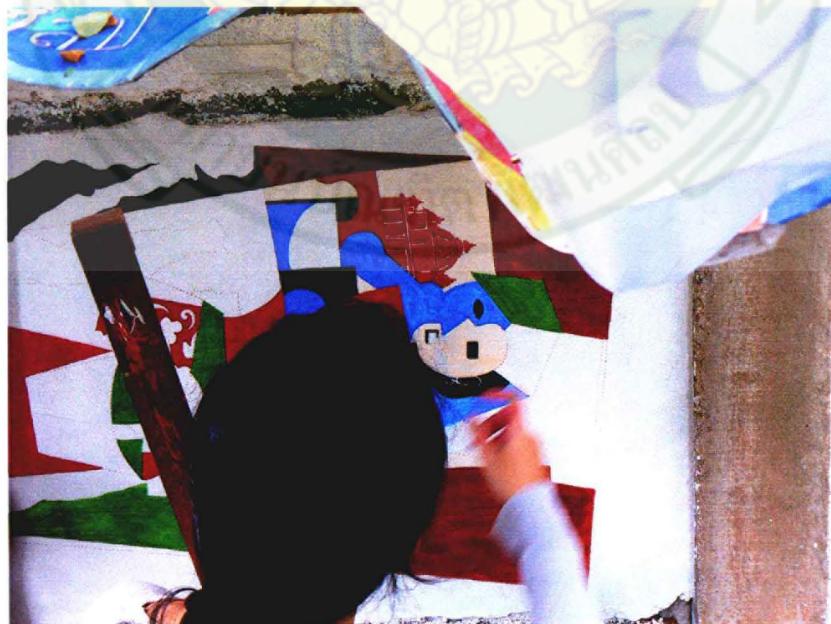
ภาพที่ 90 ภาพแสดงการลงสีจิตรกรรม

ในการทดลองนี้ ใช้การฉาบผนังครั้งที่ 2 และเขียนให้เสร็จในคราวเดียว และใช้ระยะเวลาตั้งแต่การฉาบครั้งที่ 2 จนเขียนเสร็จ 7 ชั่วโมง 30 นาที

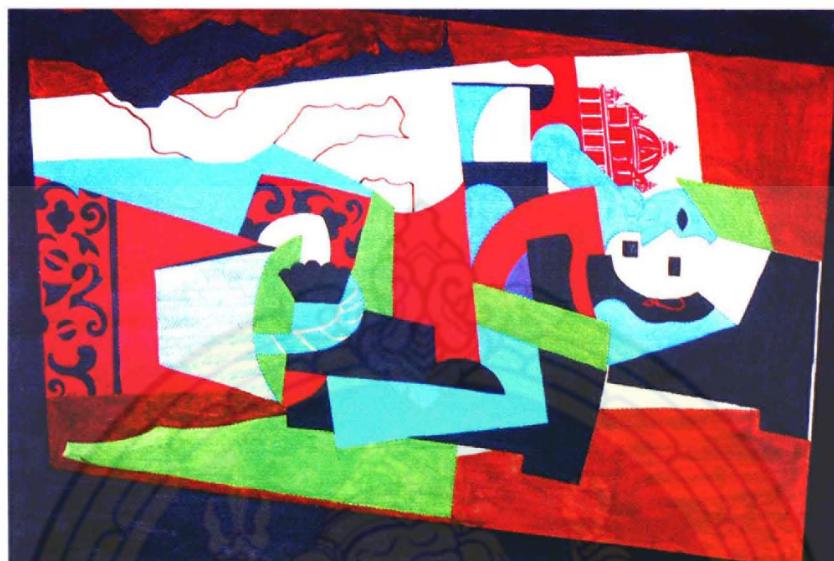
ภาพที่ 91 ภาพแสดงผลงาน เมื่อเขียนภาพเสร็จเรียบร้อยแล้ว
ในวันที่ 15 สิงหาคม 2552 18.00 น.

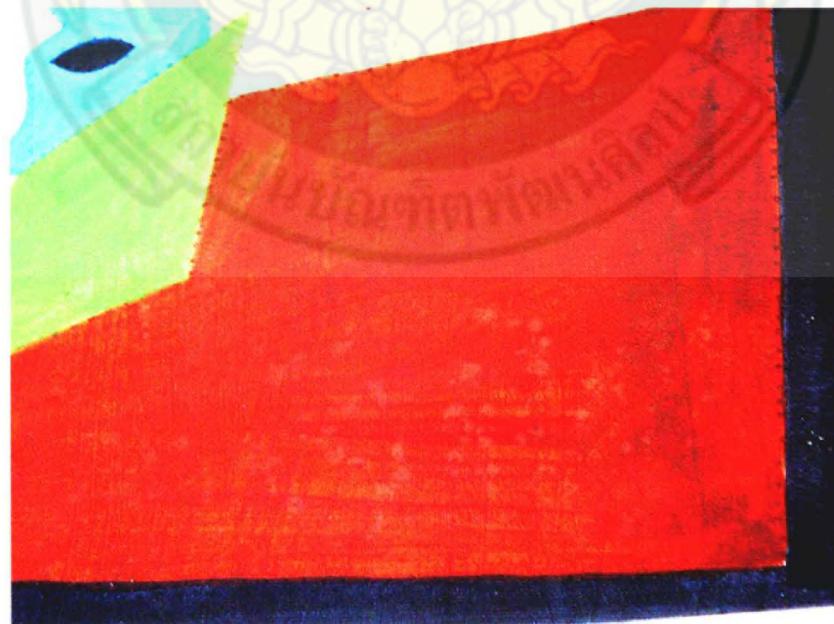
ภาพที่ 92 ภาพแสดงพื้นที่สีน้ำตาล มีฝ้าเกิดขึ้นเล็กน้อยในระหว่างเขียน

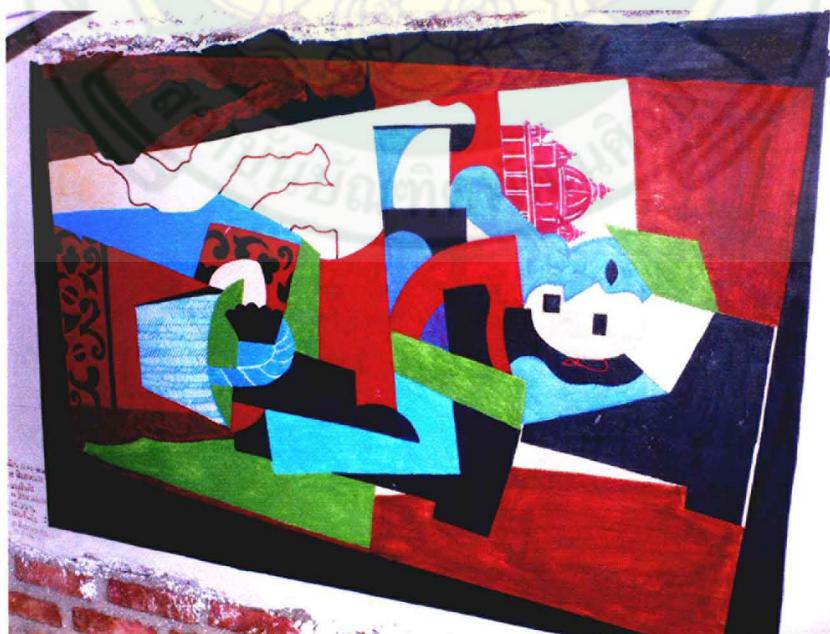
ภาพที่ 96 ภาพถ่ายผลงาน นับจากวันที่เขียนเสร็จ 3 วัน

ผลงานไม่มีรอยร้าว แต่มีสีหลุด และผนังบางส่วนยังไม่แห้ง ทั้งที่ผ่านมาเป็นวันที่ 3 สีบางสีเริ่มเป็นฝ้า เช่น สีคำ สีน้ำตาล

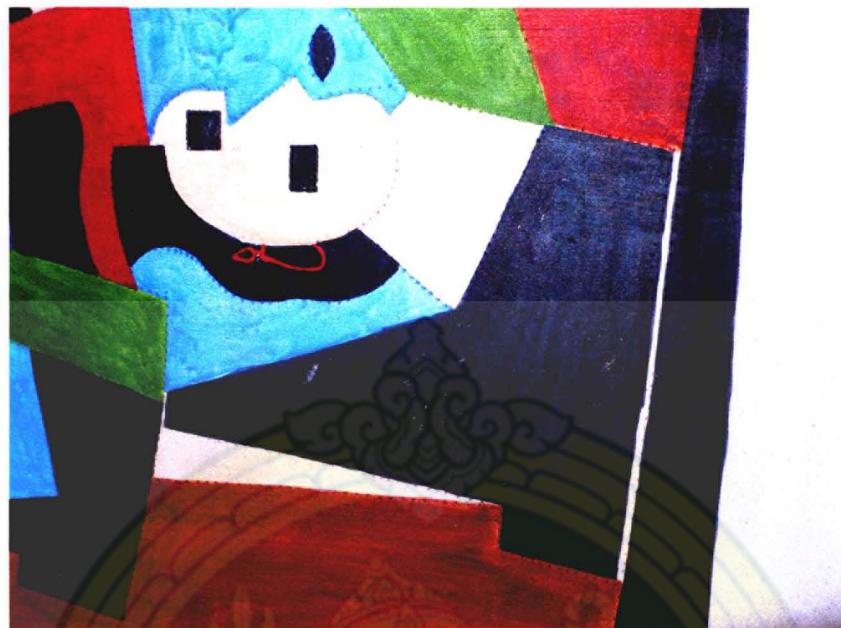
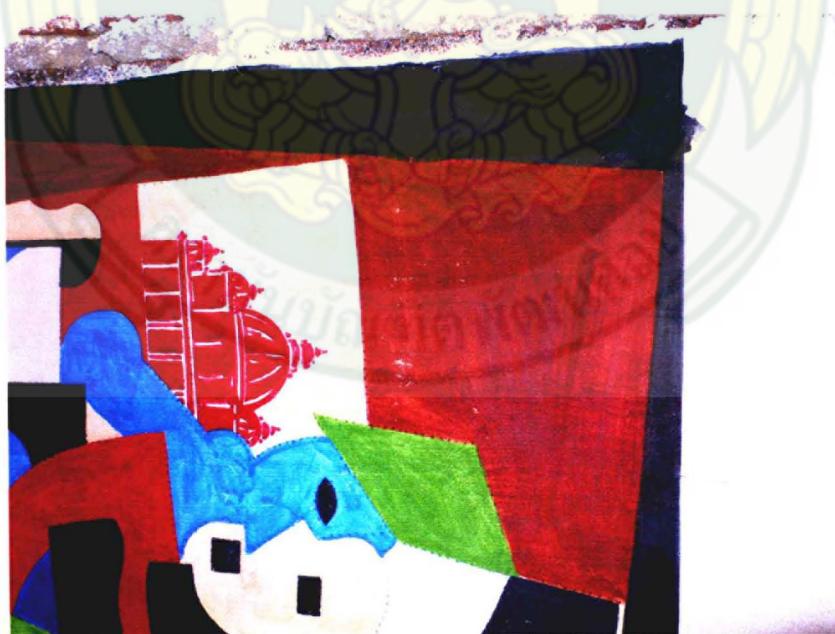
ภาพที่ 97 ภาพแสดงสีถดถอยบนผลงานหล้ายจุด

ภาพที่ 98 ภาพแสดงสีถดถอยบนผลงานหล้ายจุด

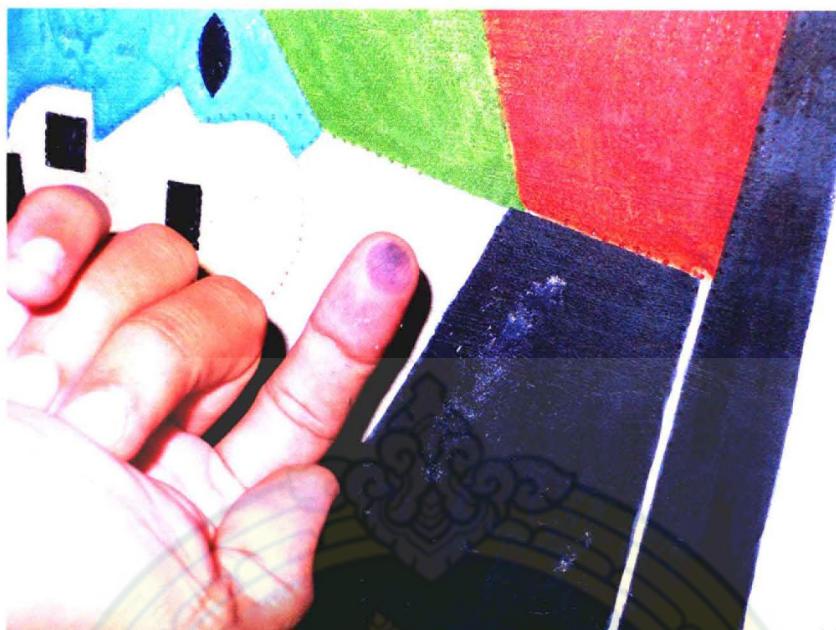
ภาพที่ 99 ภาพแสดงการทดสอบการยึดติด
เมื่อเอานิ้วปัดบนสี มีสีถลอก พื้นที่สีดำ

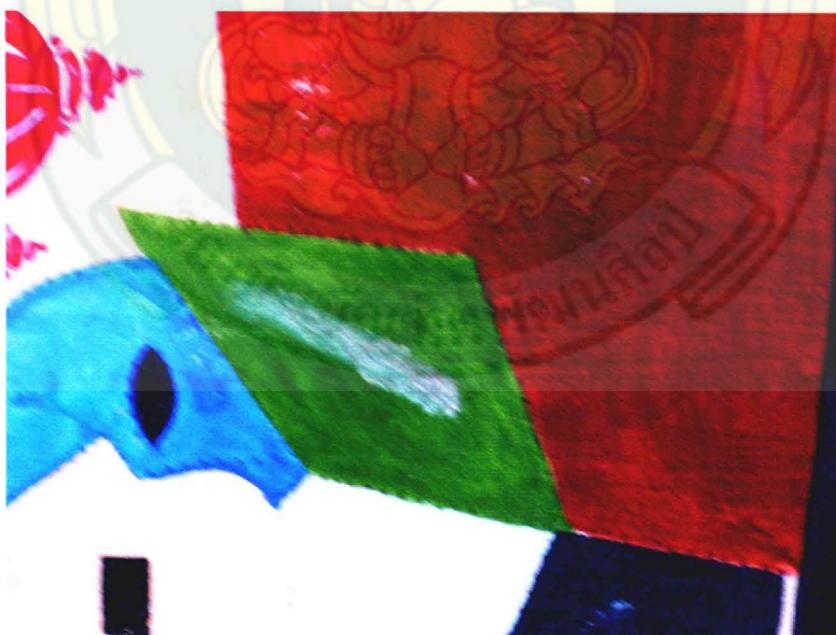
ภาพที่ 100 ภาพแสดงการทดสอบการยึดติด
เมื่อลองปัดสีทดสอบการยึดเกาะของสี บริเวณสีเขียวดังภาพ ปูนมีการหลุดร่อน
