รายงานการวิจัย

เรื่อง การศึกษาเทคนิควิธีการเขียนจิตกรรมฝาผนังปูนเปียก ระยะที่ 2

The Study in Technique Fresco Mural Painting II

สถาบันบัณฑิตพัฒนศิลป์ กระทรวงวัฒนธรรม

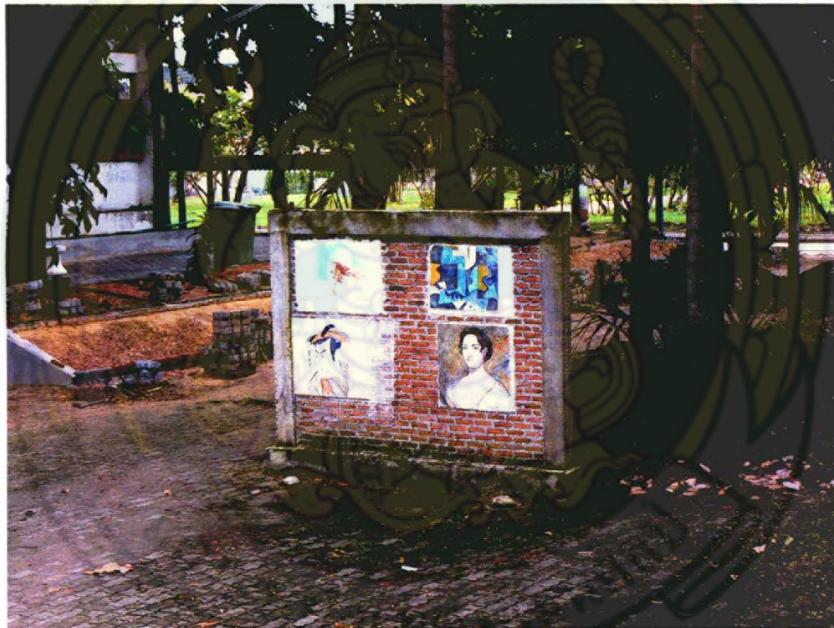
ภาพที่ 101 สภาพแสดงสภาพกลางแจ้งของสถานที่วิจัย

สภาพแวดล้อมที่งานจิตรกรรมตั้งอยู่นั้นเป็นกลางแจ้ง ไม่มีหลังคาแต่มีร่มไม้ ซึ่งงานจิตรกรรมจะโคนแคคและฝนอยู่ตลอดเวลา

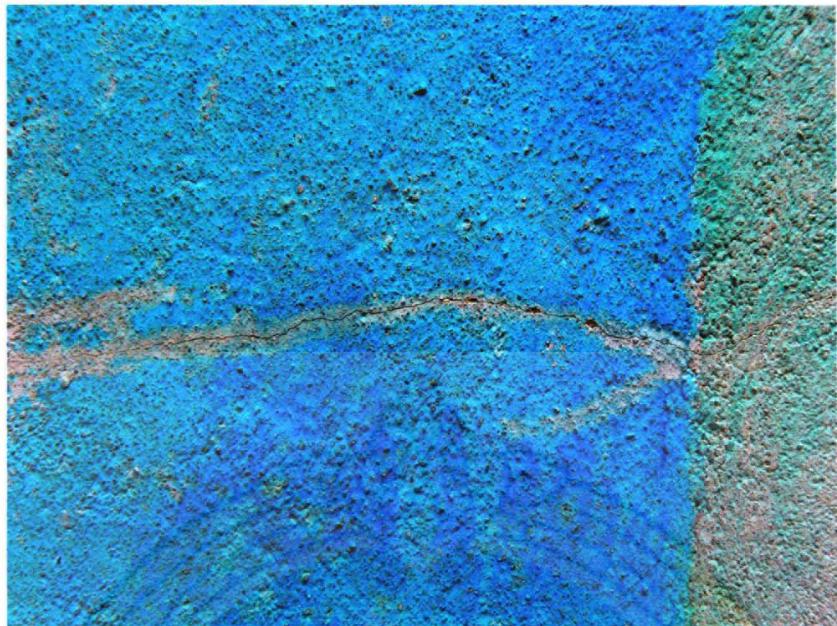
ภาพที่ 106 ภาพแสดงรอยร้าวของจิตรกรรม

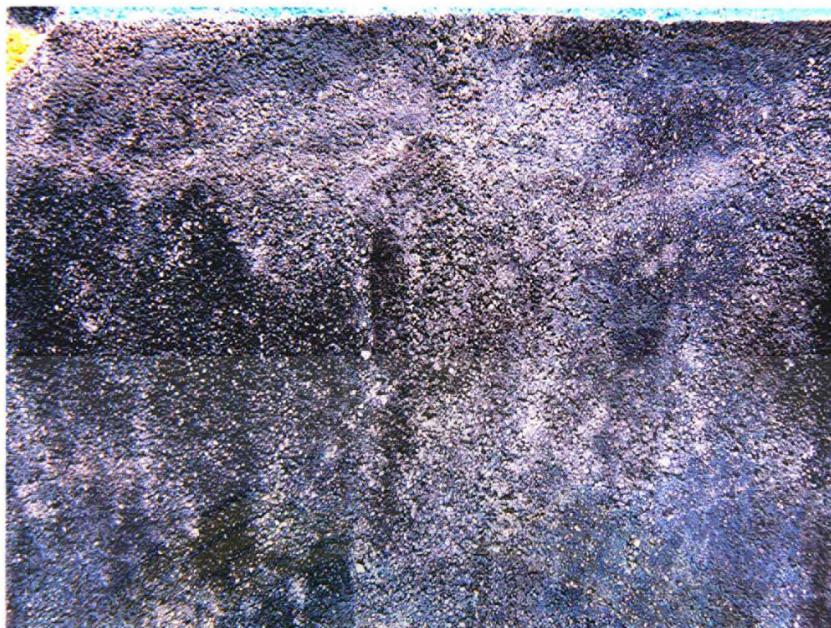
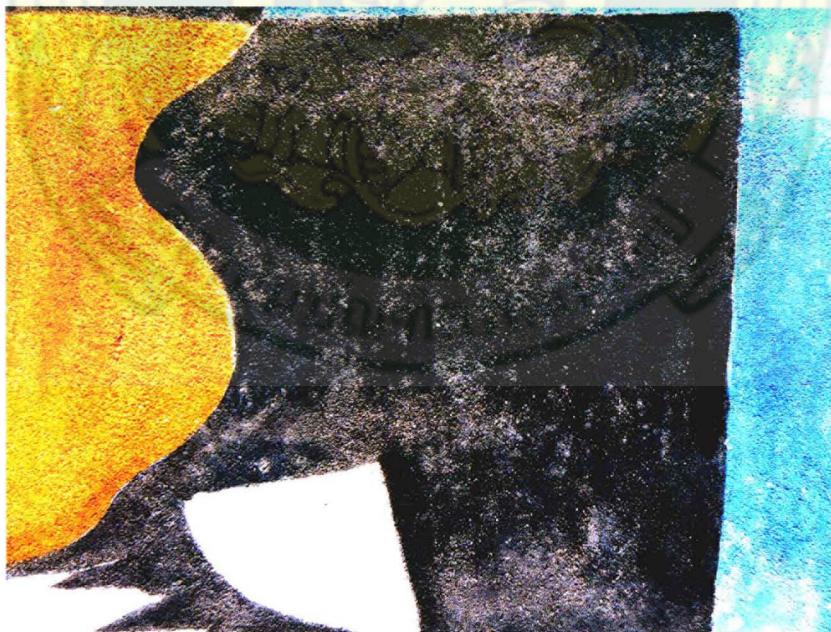
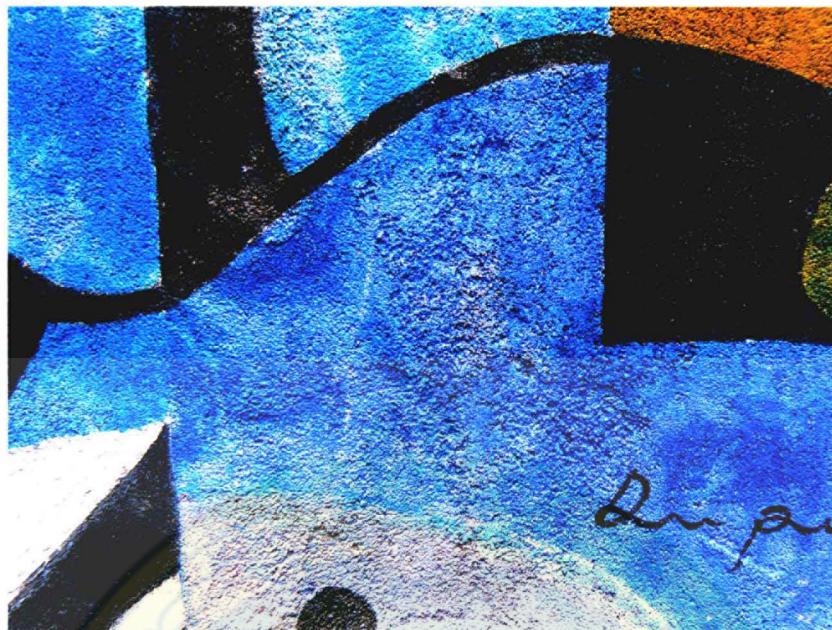
ภาพที่ 109 ภาพแสดงการซีดจาง หลุกร่อนของชั้นสี

ภาพที่ 110 ภาพแสดงการซีดจาง หลุกร้อนของชั้นสี

ภาพที่ 111 ภาพแสดงการซีดจาง หลุกร่อนของชั้นสี

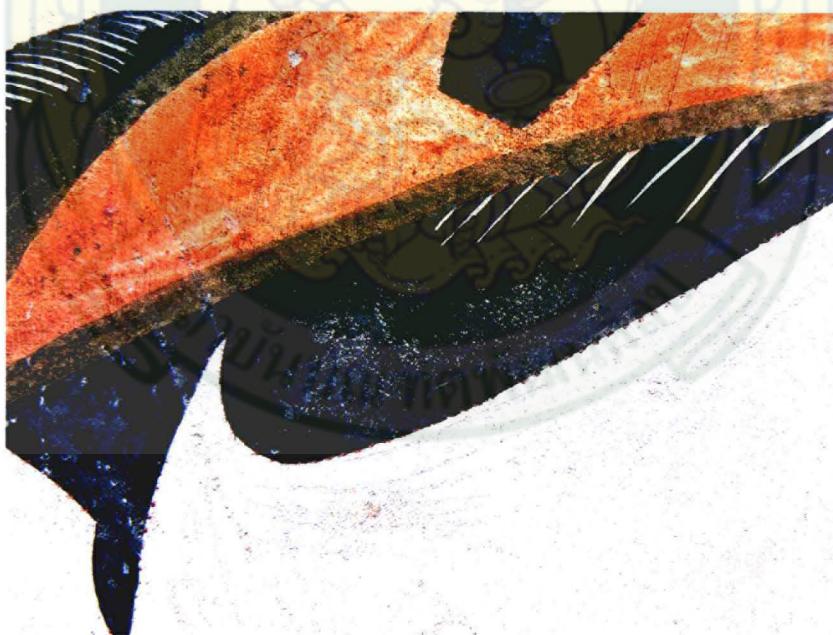
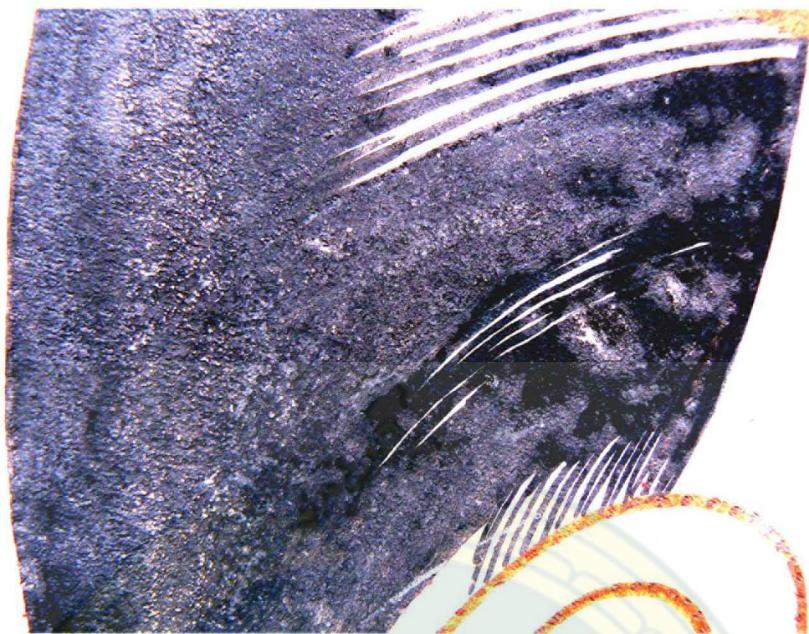
ภาพที่ 115 ภาพแสดงการซีดจาง หลุคร่อนของชั้นสี

ภาพที่ 116 ภาพแสดงการซีดจาง หลุมร่องของชั้นสี

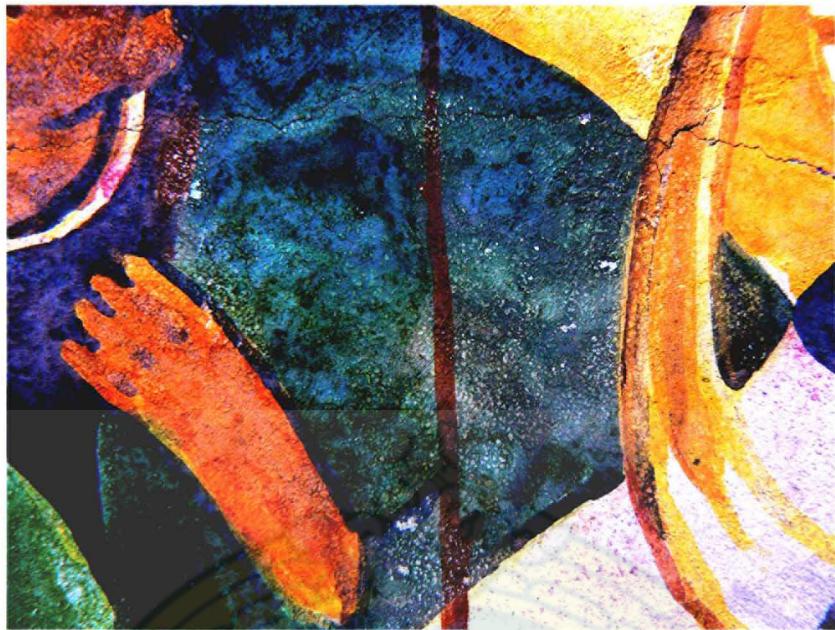
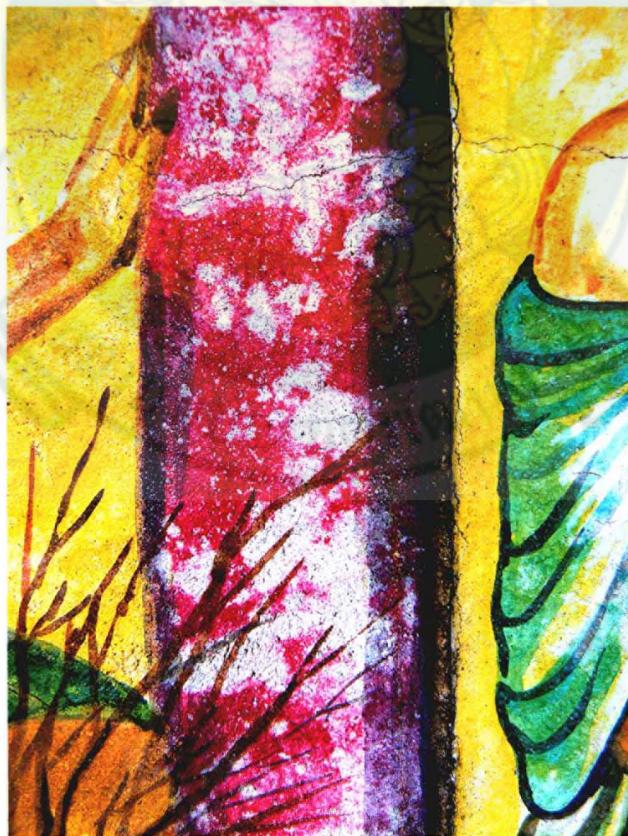
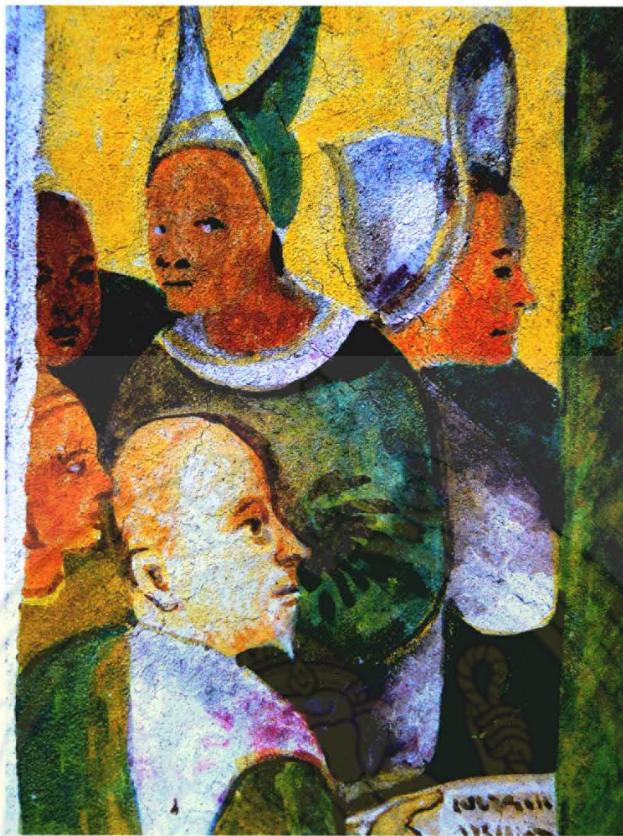
ภาพที่ 124 ภาพแสดงการซีดจาง หลุกร่อนของชั้นสี

ภาพที่ 125 ภาพแสดงการซีดจาง หลุกร่อนของชั้นสี

ภาพที่ 126 ภาพแสดงการซีดจาง หลุคร่อนของชั้นสี

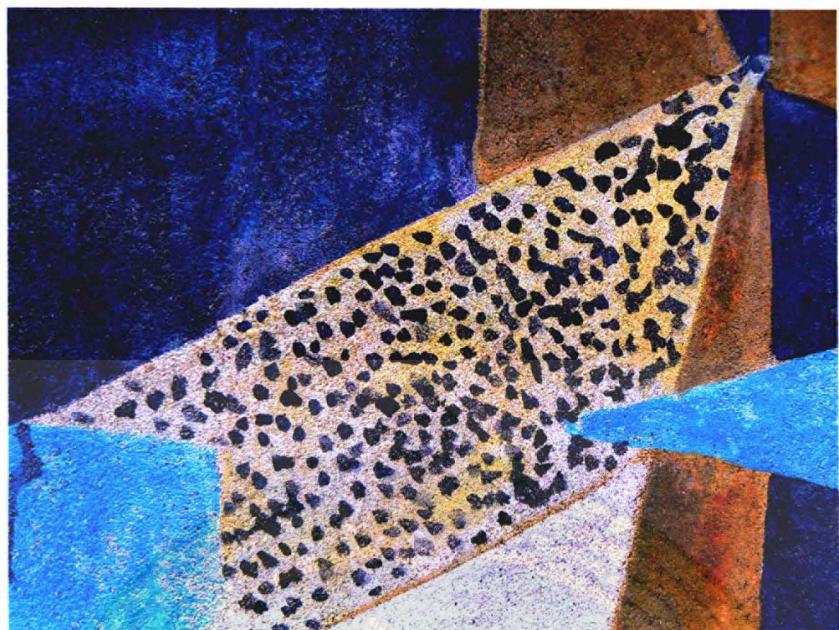
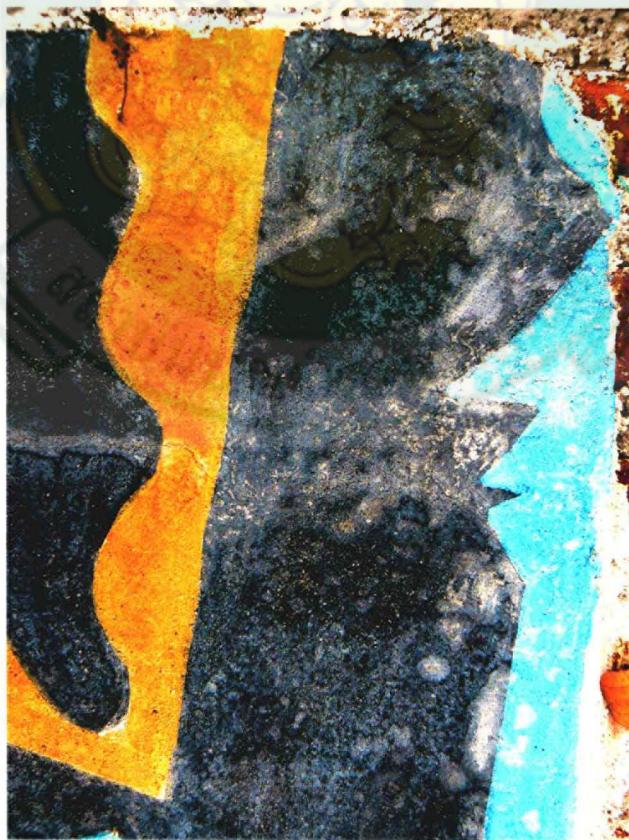
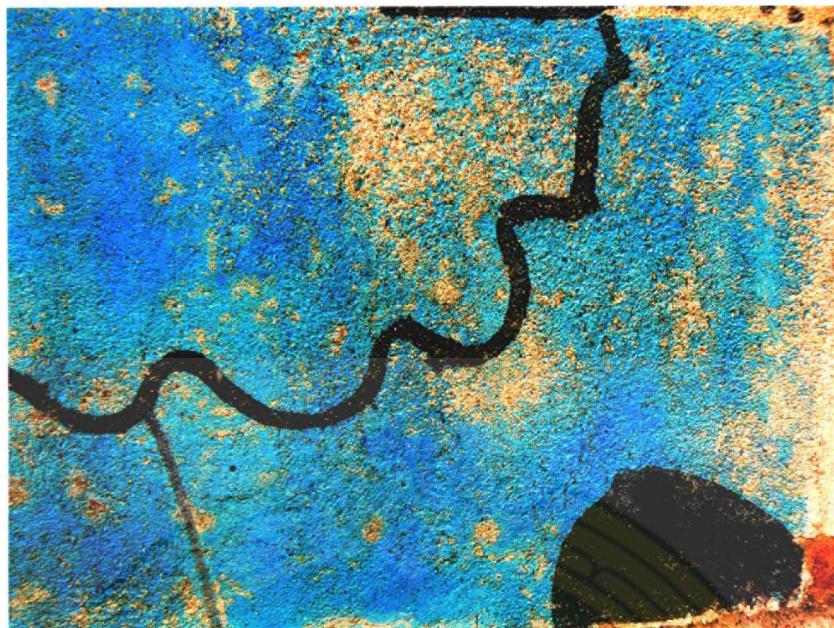
ภาพที่ 129 ภาพแสดงการซีดจาง หลุกร่อนของชั้นสี

ภาพที่ 130 ภาพแสดงการซีดจาง หลุกร่อนของชั้นสี

ภาพที่ 131 ภาพแสดงการซีดจาง หลุดร่อนของชั้นสี

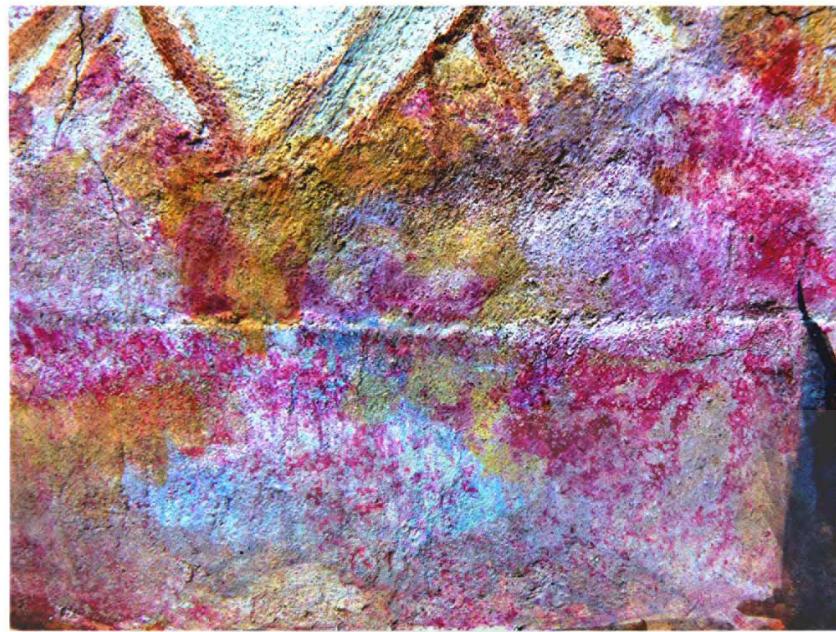
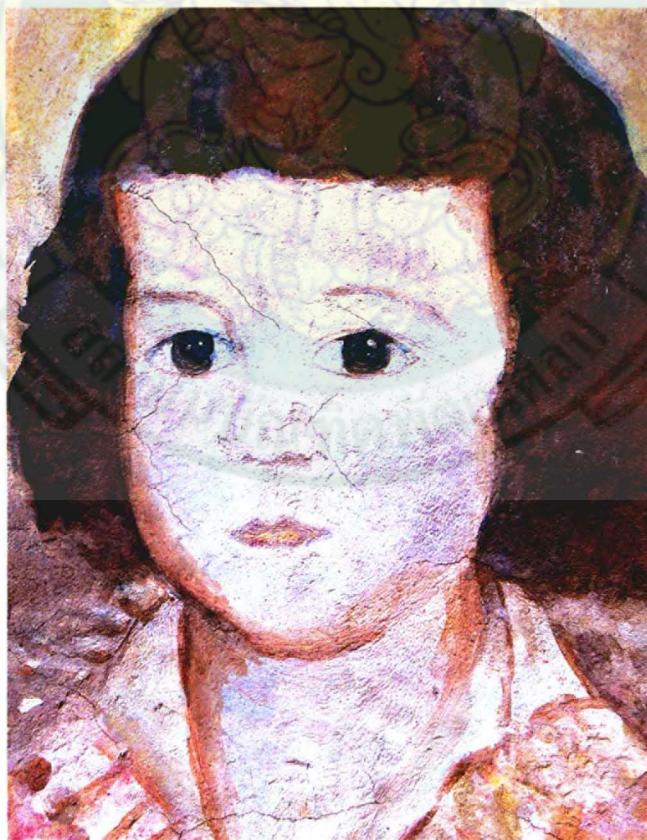
ภาพที่ 134 ภาพแสดงการซีดจาง หลุกร่อนของชั้นสี

ภาพที่ 135 ภาพแสดงร่องร้าวของจิตรกรรม

ภาพที่ 136 ภาพแสดงการซีดจาง หลุกร่อนของชั้นสี

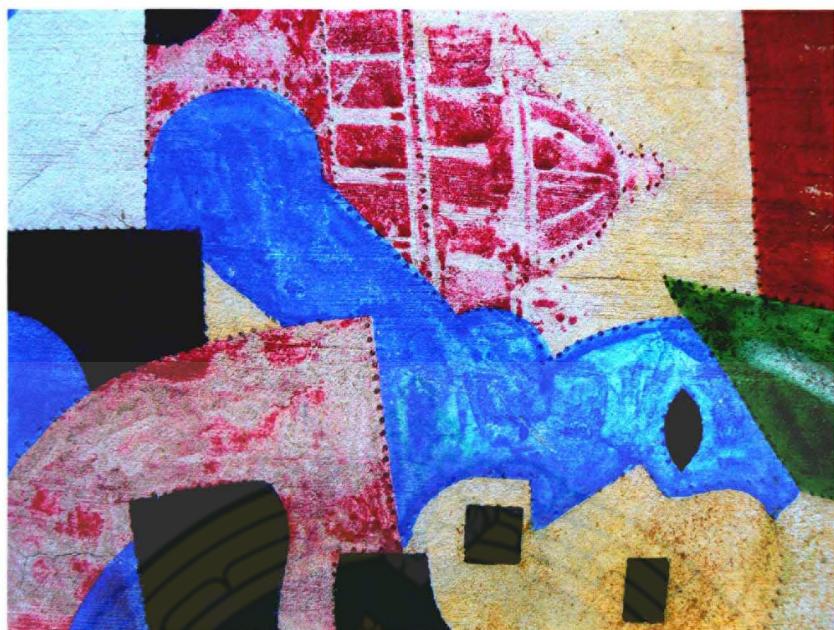
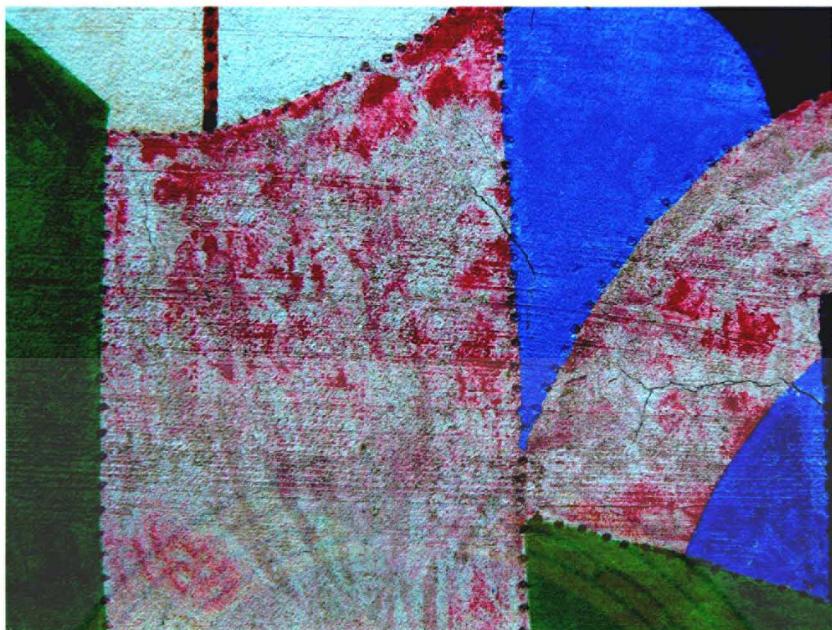
ภาพที่ 139 ภาพแสดงการซีดจาง หลุกร่อนของชั้นสี

ภาพที่ 141 ภาพแสดงการซีดจาง หลุคร่อนของชั้นสี

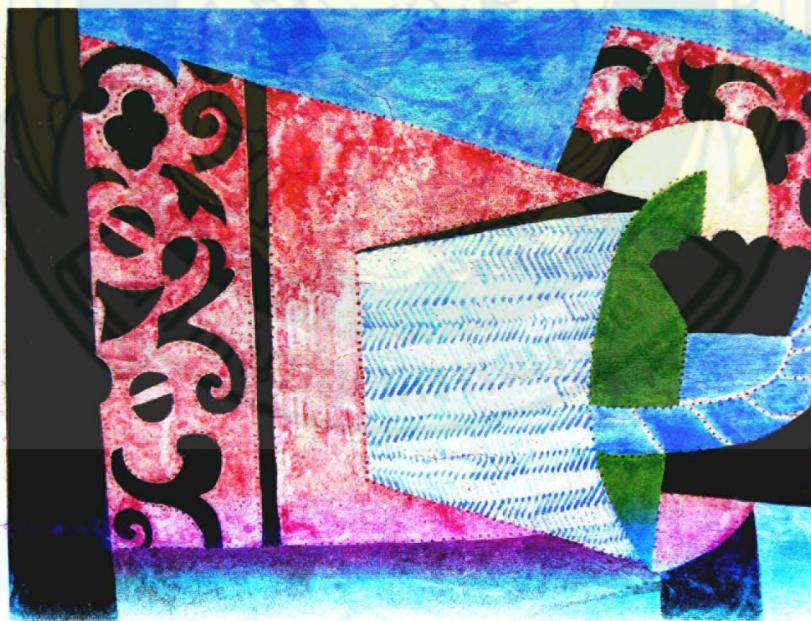
ภาพที่ 140 ภาพแสดงการซีดจาง หลุกร่อนของชั้นสี
