การศึกษาภูมิปัญญาท้องถิ่นการสร้างบ้านทรงไทยที่บ้านอ่าวหม้อแกง  
และบ้านสองคลอง ตำบลโคงคราม อำเภอบางปลาแม้ จังหวัดสุพรรณบุรี

A study of local wisdom of Thai house building of Ban Ao Mawkaeng  
and Ban Songkhlong, Khok Khram Sub-district, Bangplama District,  
Suphanburi Province.

วิทยาลัยช่างศิลปสุพรรณบุรี สถาบันบัณฑิตพัฒนศิลป์

พ.ศ.2561

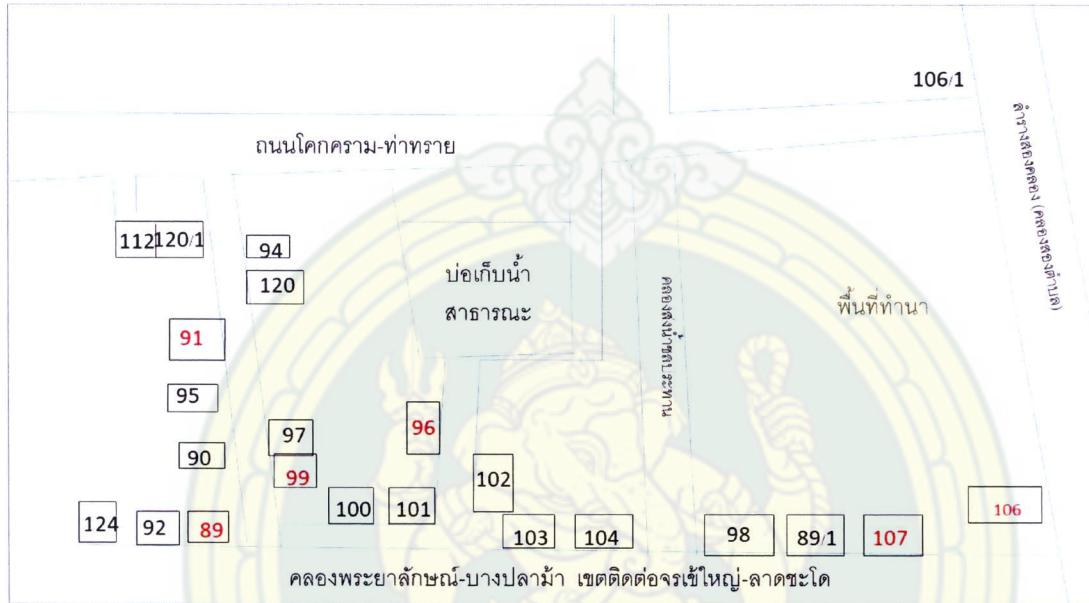
ภาพที่ 25 แผนผังบ้านเลขที่บ้านอ่าวน้ำม้อแกงและบ้านสองคลอง

บ้านที่ทำการศึกษาประกอบด้วย 6 หลัง ตามแผนผังดังนี้

หมายเลข 106 บ้านนายนิคม ก้อนเงิน (บ้านสองคลอง)

หมายเลข 107 บ้านนางเกวิภา เตชะพิญลทรัพย์ (บ้านสองคลอง)

หมายเลข 96 บ้านนางบุญนະ มาลาวงศ์ (บ้านอ่าวน้ำม้อแกง)

หมายเลข 99 บ้านนางฉลอง จันทร์เกตุเลี้ยด (บ้านอ่าวน้ำม้อแกง)

หมายเลข 89 บ้านนายสาลี เพ็งจันทร์ (บ้านอ่าวน้ำม้อแกง)

หมายเลข 91 บ้านนายชื่น เทพยืนยง (บ้านอ่าวน้ำม้อแกง)

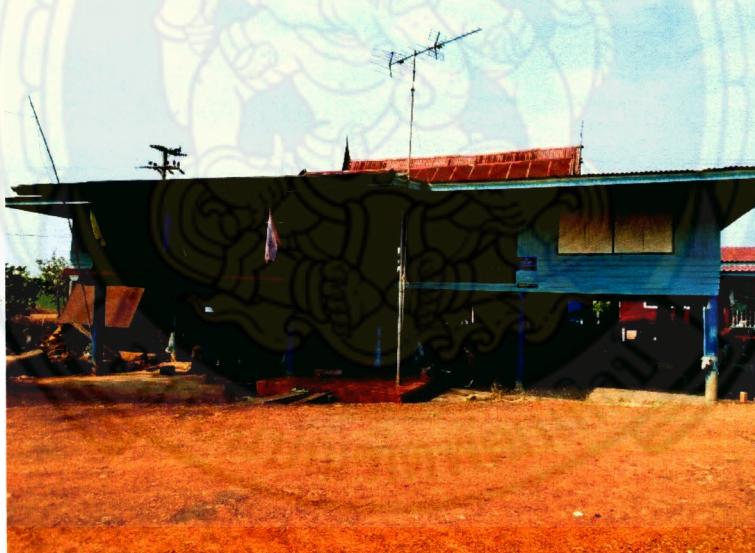
ภาพที่ 28 บ้านนายสาลี เพ็งจันทร์

โครงสร้างเป็นเรือนไทยต่อเติมระเบียงสร้างหลังคาเป็นจั่วทรงตัวเมียแบบสมัยใหม่ และต่อหลังคาคลุมถึงตัวซาน ส่วนซานสร้างพนักพิงนั่งเล่นตลอดแนว เรือนหลังนี้ในยุคแรกเป็นเรือนแฟดหลังคามุงจาก เชื่อมต่อเรือนด้วยซาน เมื่อถึงรุ่นลูกคือรุ่นนายสามัคคีได้ปรับปรุงซ่อมแซมขยายตัวเรือนให้กว้างขวางขึ้นเพื่อรองรับสมาชิกและเชื้อต่อประโภชน์ใช้สอยและปรับให้เข้ากับสิ่งแวดล้อมปัจจุบัน การปรับปรุงนั้นที่เห็นได้ชัดเจนคือการต่อเติมระเบียงและซาน สร้างหลังคาคลุมตลอดแนว กระดิ่ฟืนบ้านยกสูงให้พื้นที่ด้านหน้าบ้านกว้างขวางเปลี่ยนเสาไม้เป็นเสาปูนป้องกันปลวกพื้นที่ใต้ถุนใช้สอยนั่งเล่นและเก็บอุปกรณ์ ด้านหน้าบ้านก่อตึกเพื่อสร้างเป็นถนนหนาบ้าน

จุดเด่นความน่าสนใจของบ้านหลังนี้คือตัวเรือนนอนและห้องพระเป็นแบบไทยเดิมและมีความสมบูรณ์ไม่มีการเปลี่ยนรูปทรงอาจมีแค่รากฐานหินทรายและมีช่องแสงหน้าจั่วเล็กน้อย ฝ้าเรือนเป็นฝ้าประกน หลังคาคู่ลดหลั่นระดับ ในส่วนหลังคาคลุมซานยื่นตรงไม่มีความลาดเอียง ซึ่งในหมู่บ้านอ่าวหม้อแกงสร้างตามแบบกันมา ด้วยเหตุผลที่เกี่ยวข้องกับเรื่องของการรักษาเนื้อไม้และคลุมกันแดดกันฝน ทำให้มีพื้นที่ใช้สอยมากขึ้น พื้นเรือนเป็นพื้นไม้เดิมลดระดับจากเรือนนอนเป็นระเบียงและซานติดต่อกันขึ้นเดียวกันถือได้ว่าเป็นภูมิปัญญาของชาวบ้านที่ปรับปรุงซ่อมแซมต่อเติมเพื่อประโภชน์ใช้สอยให้มีความสะดวกสบายขึ้น และยังคงอนุรักษ์ ตัวเรือนนอนให้อยู่คู่บ้านเป็นตัวเรือนที่เป็นห้องพิเศษของครอบครัว คือเป็นห้องพระห้องเก็บของบรรพบุรุษ ไม่นิยมให้เป็นห้องนอน การรักษาดูแลบ้านเรือนในลักษณะนี้เป็นการปรับเปลี่ยนเพื่อการใช้สอยและการอนุรักษ์ให้คงอยู่ไปพร้อมกัน ซึ่งจากการสังเกต การแสดงออกของเจ้าของบ้านเมื่อมีการแนะนำตัวเรือนนอน หรือห้องพระในปัจจุบัน เขายังคงความภาคภูมิใจที่สามารถอนุรักษ์ความเป็นเรือนไทยเก็บไว้ให้คนเมืองและผู้อื่นได้ชื่นชม

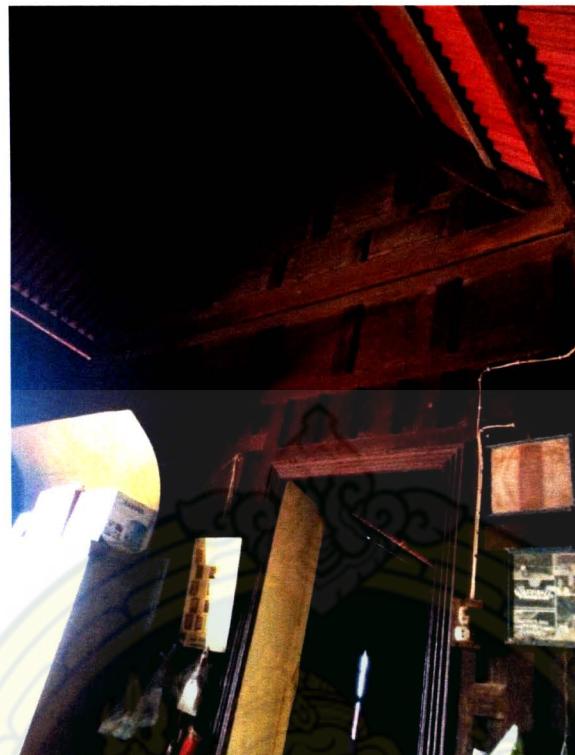
ภาพที่ 30 ฝา กันห้องมีสภาพสมบูรณ์เป็นของเดิม

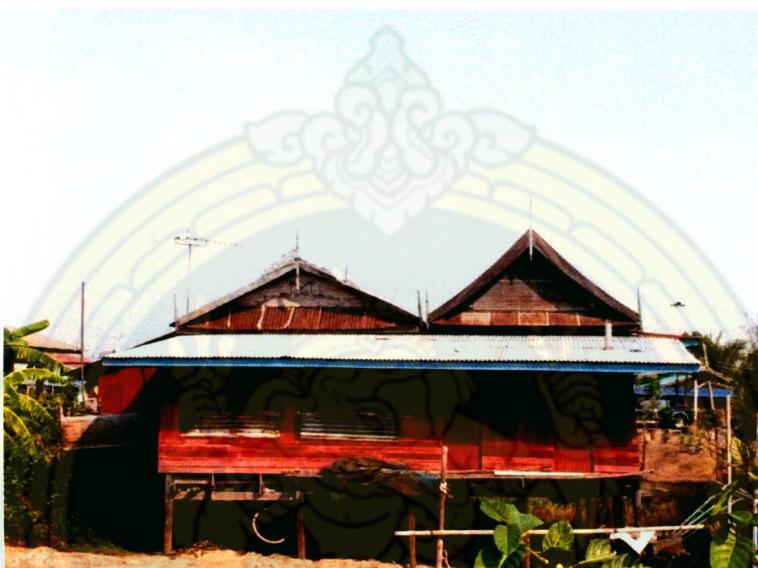
ภาพที่ 32 บ้านนายชื่น ด้านทิศตะวันตก

บ้านหลังนี้เป็นบ้านหลังคาแฟดชายคายคายี่นคลุมรอบบ้าน หน้าจั่วทรงมนิลา ชุดไม้ประดับด้านบนของจั่ว ภาพโดยรวมมีความงดงามของสัดส่วนตัวเรือน ฝาเรือนด้านทิศเหนือเป็นฝาปะกน ส่วนด้านทิศตะวันตก ตีฝาเข้าไม้เข้าลินคลุมด้วยแผงสังกะสีที่สามารถเปิดลงได้ ยุ่งข้าวมีความสมบูรณ์อาจผู้กร่อนไปตามกาลเวลา แต่สภาพที่ได้สำรวจพบว่าก่อนหน้านี้มีการดูแลรักษาเป็นอย่างดี เพราะเนื่องจากโครงสร้างไม่ต่างๆ ยังคงสมบูรณ์ ส่วนภายในบ้าน ไม่สามารถเข้าสำรวจได้ เนื่องจากในปัจจุบันไม่มีผู้อยู่อาศัย

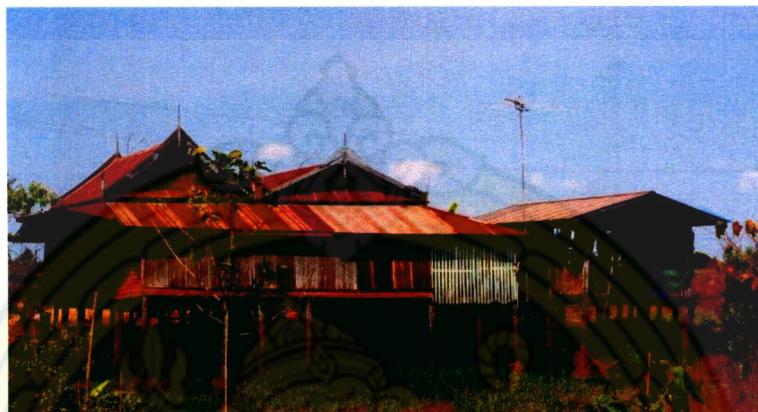
ภาพที่ 34 เรือนแฟดเขื่อมหลังคาง่ายต่อ กัน ชายคายคลุมถึงตัวฐาน

ดูเด่นของบ้านหลังนี้คือหน้าจั่วทรงมนิลา คือหลังคางานจั่วสูง มีชายคายคายี่นยาวนิรกรรมทำจากไม้มีลวดลายชุด และมียุ่งข้าวแยกจากตัวเรือน

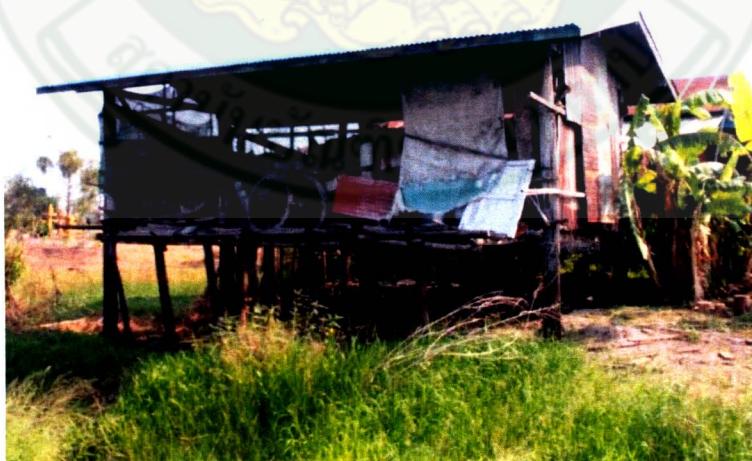
ภาพที่ 35 ยุ่งข้าวเป็นที่เก็บอุปกรณ์ทำงาน

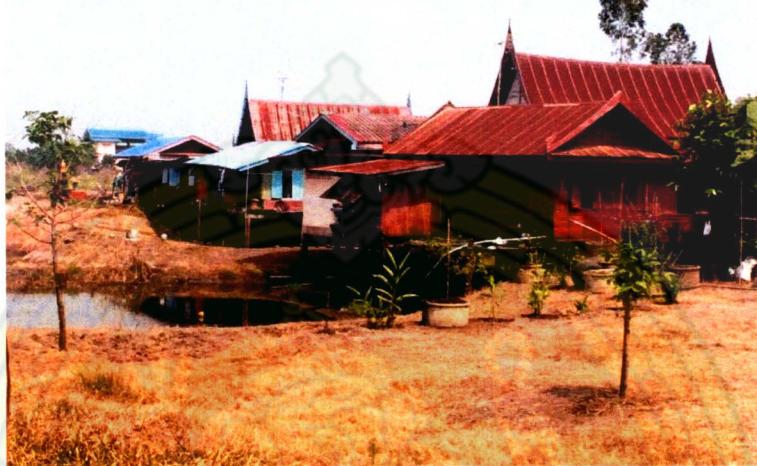
ภาพที่ 37 บ้านนางฉลอง

รูปแบบบ้านเป็นทรงไทยที่เก่าแก่และเป็นบ้านหลักในหมู่บ้านนี้ โครงสร้างของบ้านเน้นตัวเรือน นอนและห้องพระที่ต้องการความเป็นไทยเดิม ขนาดและสัดส่วนเป็นไปตามแบบเรือนไทย เป็นหน้าจั่วทรง สูง ทั้งสองด้านเป็นลักษณะจั่วใบเบือ หลังคาคลุมตลอดตัวเรือนและระเบียง การต่อเติมระเบียงมีขนาด กว้างขวางคลุมพื้นที่ของสวนที่เป็นชาน มีพื้นที่ใช้สอยมากขึ้น ในลักษณะเช่นนี้ทำให้รูปทรงจังหวะการ ลดหลั่นขององค์ประกอบโดยรวมหายไป ไม่มีความลาดเอียงของหลังคา แต่ผู้อยู่อาศัยมีความพึงพอใจของ ประโยชน์ใช้สอยมากกว่า

ลักษณะเด่นของบ้านหลังนี้คือ หน้าต่างโค้ง ชลุ漉ดลายไม้แกะสลักบริเวณหนอย ตัวเรือนเป็นฝา ประกน สวนด้านหลังเป็นฝาสายบัวประกอบกัน ถัดจากเรือนนอนเป็นระเบียงกว้างไม่ลัดระดับ พื้นไม้ เป็นไม้เก่าดังเดิม เมื่อนำหลากลันดลิงก์สามารถยกกระดับพื้นขึ้นชั้นๆ ฝ่าเสารอดอยู่ชั้นกลาง เมื่อนำลัดตีกลับ ลงระดับพื้นเดิม เรือนครัวต่อจากระเบียงทางด้านฝั่งตะวันตก เป็นเรือนครัวหน้าจั่วทรงตัวเมีย ชานนอก ขายค้าเชื่อมด้วยพื้นปูนที่สร้างห้องน้ำบันบ้านเป็นส่วนต่อเติมเพื่ออำนวยความสะดวกและสุขอนามัย พื้นดินโดยรอบบ้านเป็นพื้นดินเดิม มีการต้มเพิ่มเติมบริเวณหน้าบ้านเพื่อทำเป็นลานจอดรถ ส่วนหลังบ้าน เป็นดินเดิม เมื่อนำหลากสามารถเป็นที่จอดเรือ ได้ดังเดิม ถัดจากตัวเรือนใหญ่ ทางฝั่งตะวันออก มีริมข้าง

สองหลังคู่ โดยหันทิศทางการตั้งตามยาวและตามขวางต่อกัน โครงสร้างเครื่องบันเป็นโครงไม้ไผ่อายุประมาณ 70 ปี ซึ่งอยู่ในสภาพดี ซึ่งเนื่องมาจากภูมิปัญญาของผู้ก่อสร้าง คือ ยายทองคำ ซึ่งยังมีชีวิตอยู่ และได้เล่าถึงวิธีการสร้างขึ้นโครงสร้างด้วยตนเอง โดยนำไม้ไผ่ไปเช่น้ำจันได้ระยะเวลานาน จึงนำมาสร้าง เครื่องบัน วิธีการเช่นนี้ทำให้มีความทนทานไม่มี ตัวแมลงมากัดกินให้เกิดความผุพัง รูปทรงยังข้ามลักษณะสวยงาม เก็บข้ามของเครื่องใช้ในอดีต ซึ่งมีตั้งแต่อุปกรณ์วิดน้ำที่เรียกว่าระหัด รวมทั้งอุปกรณ์หาปลา อุปกรณ์การทำเกษตร และโถ่ไห ที่ใช้ทำการถนอมอาหาร สร้างบันพื้นดินเดิม บ้านหลังนี้ไม่มีการปรับพื้นให้สูงหรือที่นิยมเรียกว่ากระดีบ้าน แต่ให้วิธียกพื้นพื้นเรือนขึ้นตามระดับน้ำเมื่อคราวเกิดน้ำลาก จึงทำให้รูปทรงและสัดส่วนความสูงโปรดีมีความสวยงามแบบเดิมๆ

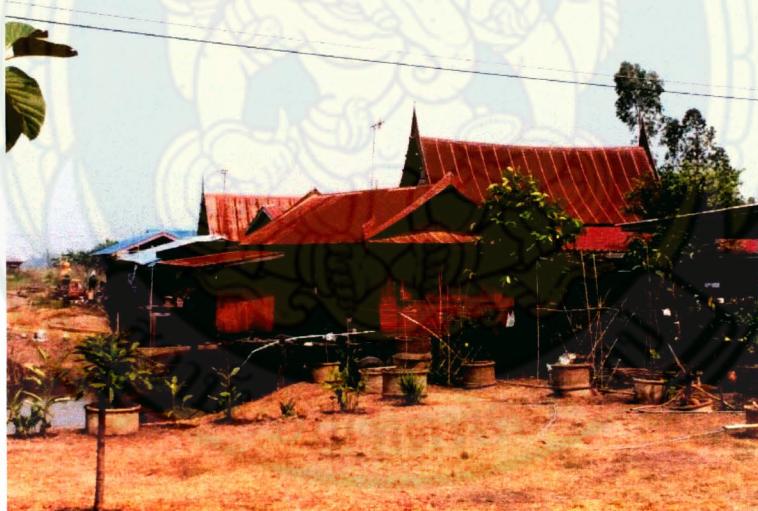
ภาพที่ 38 ทัศนียภาพโดยรวม ของบ้านครุณล่อง

บ้านหลังนี้เป็นบ้านที่ทุกคนในอ่าวม้อแกงให้ความสำคัญ เพราะเจ้าของบ้านเป็นผู้มาบุกเบิกการลงหลักปักฐาน ถึงรุ่นลูกหลานแยกออกไปสร้างบ้านอยู่เรียงรายกันในบริเวณโดยรอบ จึงทำให้ลักษณะการสร้างบ้านเรือนมีโครงสร้างที่คล้ายคลึงกัน โดยเฉพาะที่เห็นได้ชัดคือการสร้างหลังคาคลุมไปถึงพื้นตัวบ้าน ซึ่งข้อดีคือพื้นไม่มีสภาพดีไม่適合ฝนสาดผุกกว่อน ข้อเสียคือรูปทรงองค์ประกอบของการลดหลั่นชั้นหลังคาขาดหายไป

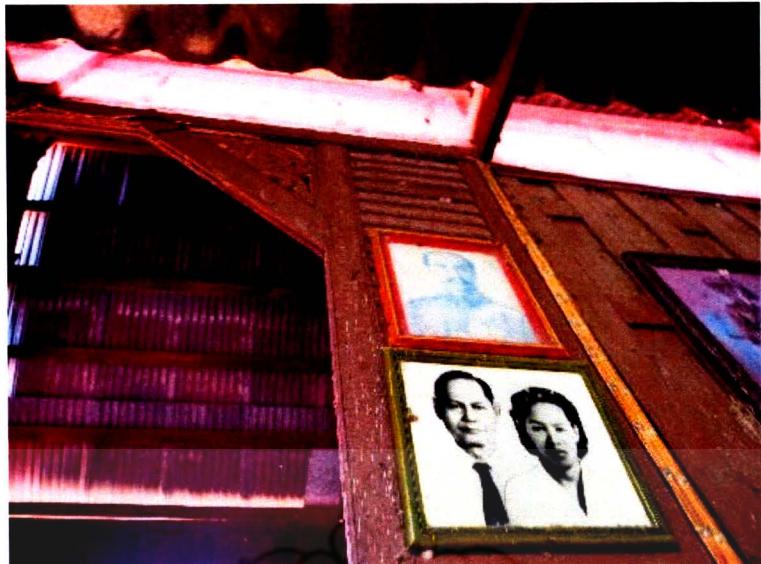
ภาพที่ 39 ทางเข้าห้องพระเปิดซ่องโล่ง คล้ายบานประตูใหญ่เดิมๆ ฉลุลายไม้ประดับ

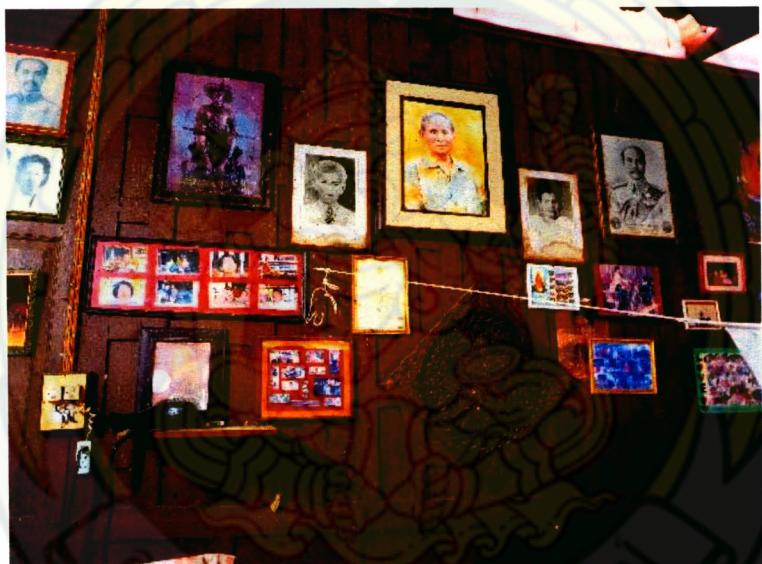
ภาพที่ 40 ฝ้าปะกนต้านหน้าเรือนนอน อยู่ในสภาพที่สมบูรณ์ ให้ประยุกต์คือติดภาพถ่ายครอบครัว

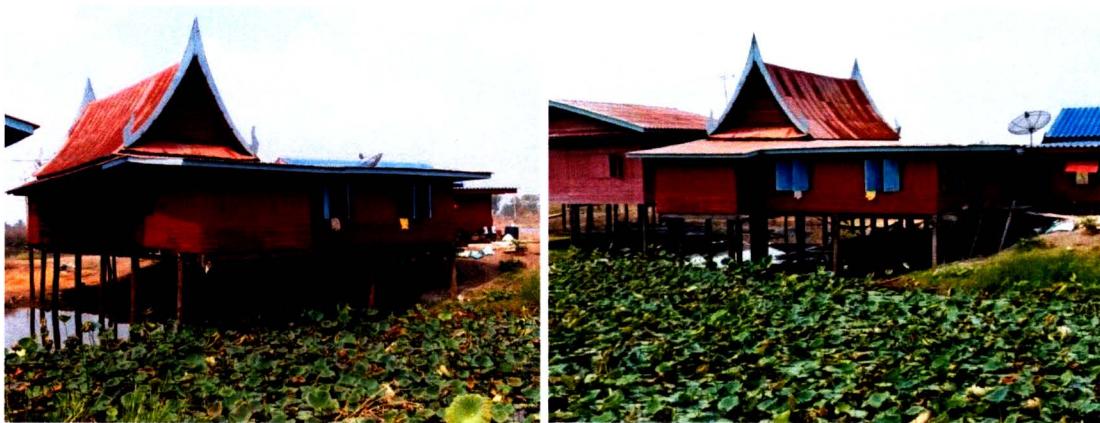
ภาพที่ 42 บ้านนางบุญจะ ด้านสกัด

เป็นบ้านทรงไทยที่สร้างแบบหลังคาคลุมถึงฐาน ภายในกว้างขวาง ตัวเรือนนอน มีความสมบูรณ์ ในรูปแบบไทยเดิม ส่วนที่ปรับปูงเพื่อให้เกิดประยิชน์ใช้สอยและพอดีกับที่การมีสมาชิกเพิ่มขึ้น คือชานและเรือนครัว บ้านนางมานะปลูกในพื้นที่ดินเดิม ข้างบ้านเป็นป้อมบัวธรรมชาติ จึงทำให้มีสถาปัตยกรรมที่สวยงาม โดยไม่ได้ปูงแต่ง

จุดเด่นของบ้านคือหน้าจ่าวเป็นหน้าจ่าวใบเบือ ปั้นลุมและตัวเหงาปั้นลุม ยังมีสภาพที่สมบูรณ์ ฝ่าประกนทั้งด้านยาวยและด้านสกัด หันทิศทางของบ้านเข้าทุ่ง ทางเข้าหลักของบ้านมีขนาดใหญ่เพื่อระบายน้ำ อากาศ และให้ความรู้สึกโล่งไม่อึดอัด ทาสีตัวเรือนด้วยสีแดงสด เพื่อรักษาเนื้อไม้ ตัวเรือนนอน ด้านทิศใต้มีฝ่าประกนยาวตลอดตัวเรือนเดิม ส่วนด้านสกัดและซ่างที่ต่อเติมเพิ่มขึ้นใหม่นั้นเป็นฝ่าไม้ตีเข้าลินแบบธรรมชาติ

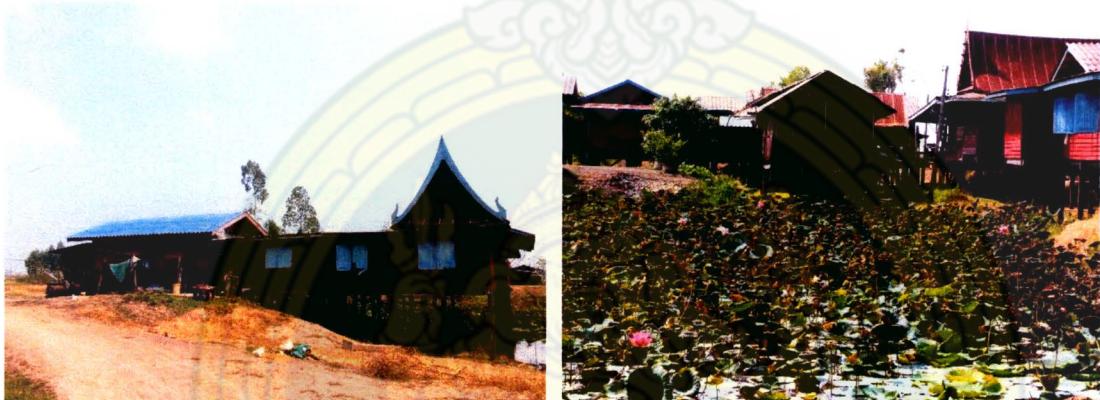
ภาพที่ 43 ด้านข้างตัวเรือนและป้อมบัวด้านหน้า

หลังคาคลุมถึงฐาน ทำให้ไม่มีความลาดเอียง ความลดหลั่นที่ได้รูปทรง แต่เจ้าของบ้านมุ่งเน้น ประโยชน์ใช้สอย

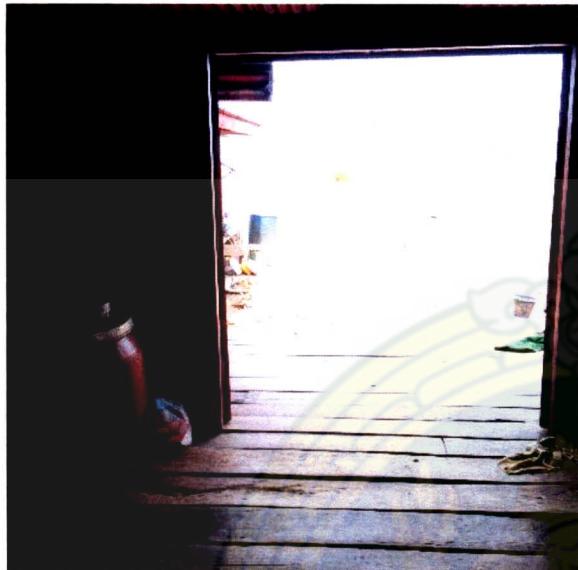
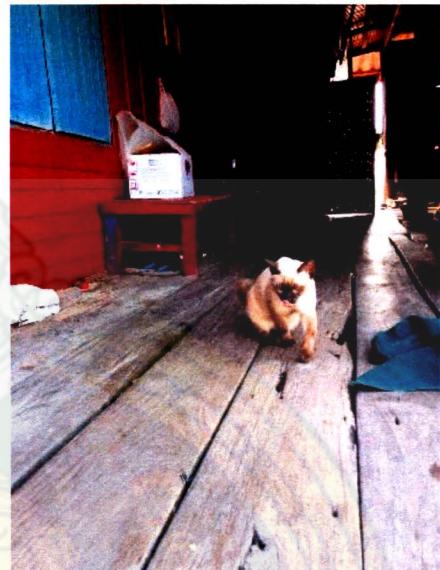
การต่อเติมขยายเรือน เพิ่มต่อจากด้านหลัง 以便ใช้  
จันทันพลาวงวางบนฝ่าต่อจากแพหัวเสา เป็นแนวตรงตลอดตัวระเบียงและชาน เพื่อย้ายเรือนให้กว้างขวาง  
ขึ้น เพราะครอบครัวนี้ ในอดีตมีสมาชิกอยู่รวมกันหลายคน

ภาพที่ 44 พื้นเรือน เป็นไม้พื้นเดิม

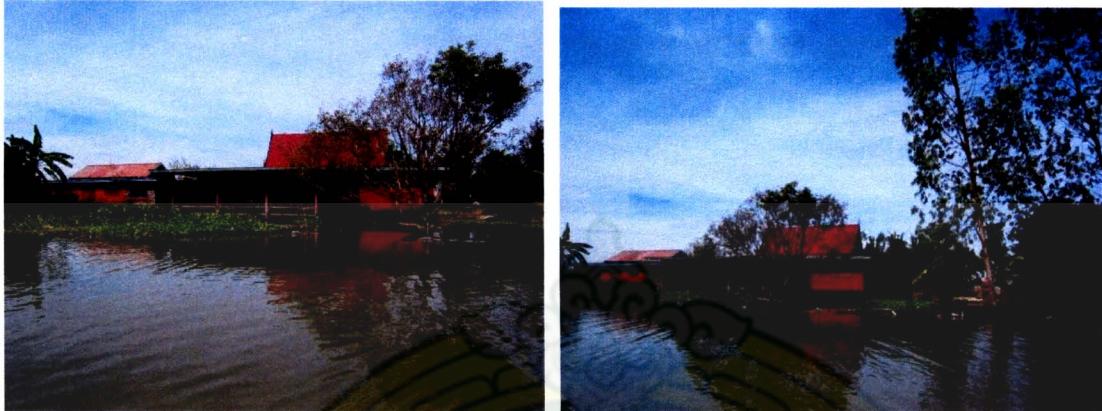
ภาพที่ 47 บ้านบ้านเกวิภาหน้าท่าวม ถ่ายเมื่อเดือนพฤษจิกายน พ.ศ.2560

บ้านหลังนี้ปลูกในเขตติดต่อกับอ่าวแม่น้ำแวง เป็นเขตที่เรียกว่าบ้านสองคลอง เป็นเรือนหลังใหญ่ โถงกว้าง จุดเด่นคือหลังคาทรงไทยหน้าจั่วเป็นแบบลูกฟัก มีความสมบูรณ์ทั้ง外形บ้านและหน้าจั่ว แม้ว่าภายนอกจะมีการปรับปรุงเปลี่ยนแปลงแต่โครงสร้างภายนอกในสมบูรณ์โดยเฉพาะตัวเรือนตอน ฝาเรือน เปิดโล่งตีรอบห้องเดียว ฝาปะกนมีความคงทนแบบไทยเดิม หน้าต่างประดู่มีสัดส่วนที่สมส่วน การต่อเติม ให้จันทันฝากกับฝาและเสาตามช่วงเรือนตอน ต่อเป็นแนวตรงยาวคลุมถึงตัวชาน มุงด้วยสังกะสี พื้นเรือน ลดระดับตั้งแต่ตัวเรือน ระเบียง ชาน ทำให้มีอากาศถ่ายเทสะดวกลดความร้อนลงได้焉มเข้าหน้าร้อน หลังคาทำกันสาดยืนคลุ่มฝาปะกน ทำให้ตัวฝาอยังคงสภาพสมบูรณ์ ผู้อยู่อาศัยดูแลรักษาเรื่องได้เป็นอย่างดี การต่อเติมขยายเรือนรอบด้าน เป็นชานยื่นรอบบ้านเพื่อให้บ้านมีพื้นที่ใช้สอยมากยิ่งขึ้น ชานหน้าบ้านมีไวนั่งพักผ่อนและรับแขก เมื่อฤดูน้ำหลากใช้เรือในการสัญจร เพราภูนน้ำกันหน้าท่าวม เรื่อมีความสำคัญกับผู้คนที่อยู่ในย่านนี้ ตัวเรือนที่ทำเป็นห้องไว้เก็บของสำคัญของบรรพบุรุษ

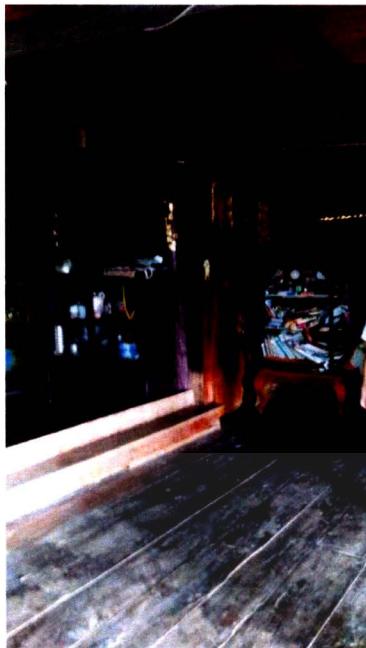
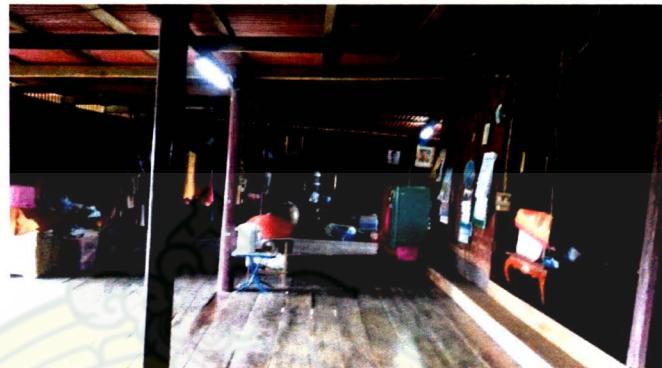
ภาพที่ 48

พื้นเรือนมีการลดระดับ จากเรือนอนต่อเป็นโถง ระเบียงและชานพื้นอยู่ในระดับเดียวกัน ไม่พื้นเป็นไม้เดิม

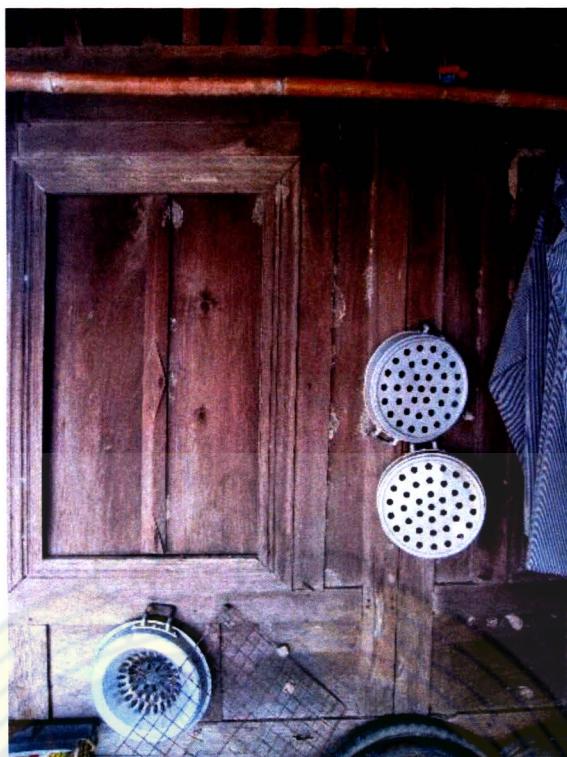
ภาพที่ 51 ฝาเรือนครัวที่คงความสมบูรณ์ในแบบสีครามชาติ

จุดเด่นของบ้านคือเรือนครัวยังคงสภาพแบบเดิม หน้าจั่วเป็นแบบหน้าจั่วพระอาทิตย์ ฝาไม้และหน้าต่างสภาพเดิม มีส่วนที่เปลี่ยนแปลงตรงชายคาเป็นสังกะสียื่นออกมาก

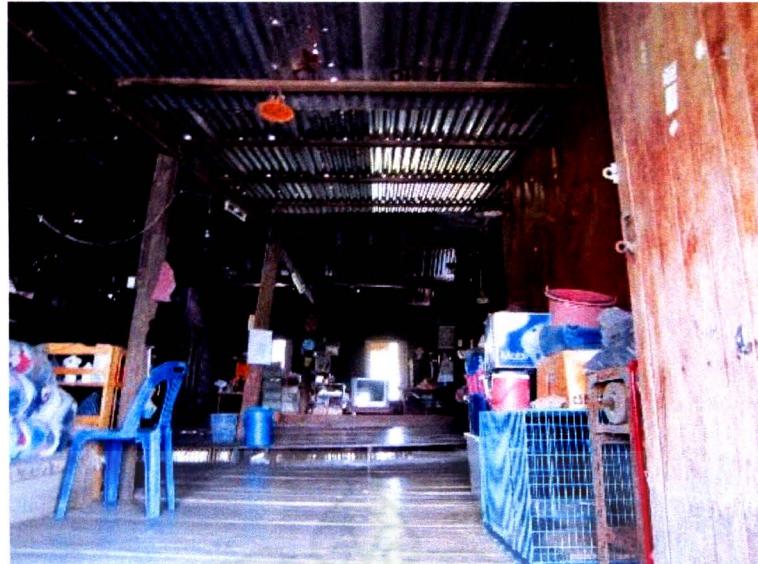
ภาพที่ 53 ภายในบ้านพื้นเรือนลดระดับเพื่อให้เกิดการถ่ายเทอากาศได้เป็นอย่างดี

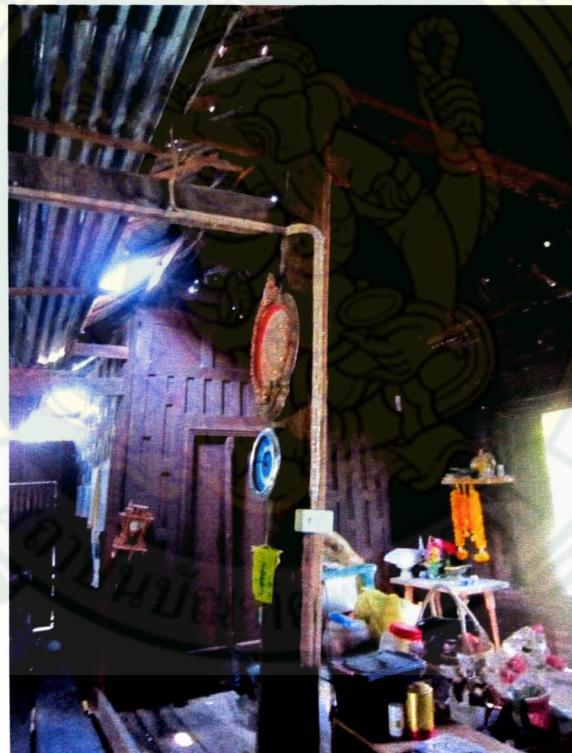
ภาพที่ 54 ภายในบ้าน ตัวเรือนเปิดโล่ง มีเพียงห้องพระเท่านั้นที่ตีฝาปะกันรอบห้อง

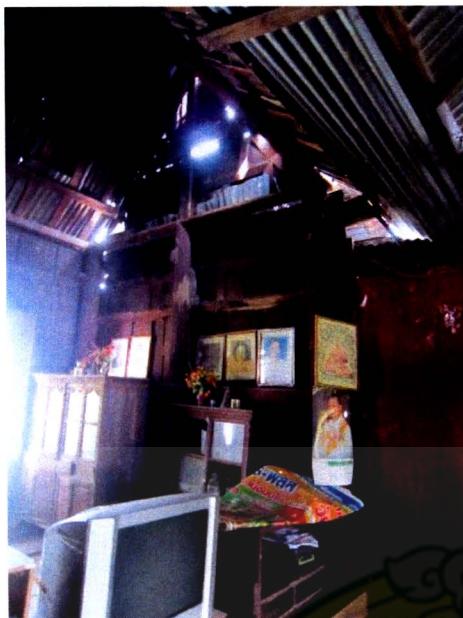
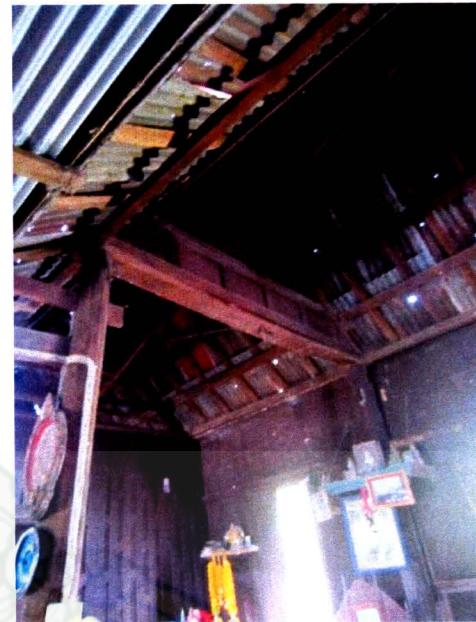
ภาพที่ 55 โครงสร้างภายในตัวเรือนนอน มีความงามตามสัดส่วนเรือนไทย

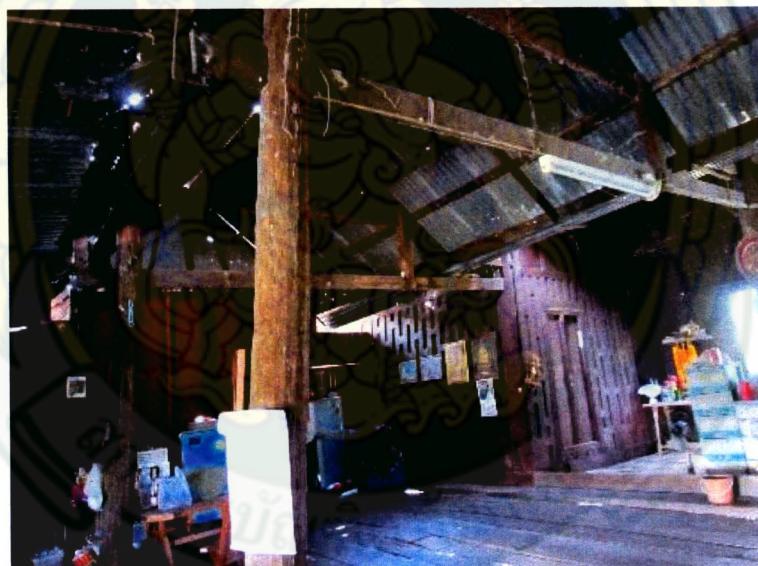
ภาพที่ 56 โครงสร้างเครื่องบัน ของระเบียงที่ต่อหลังคาทรงจั่ว

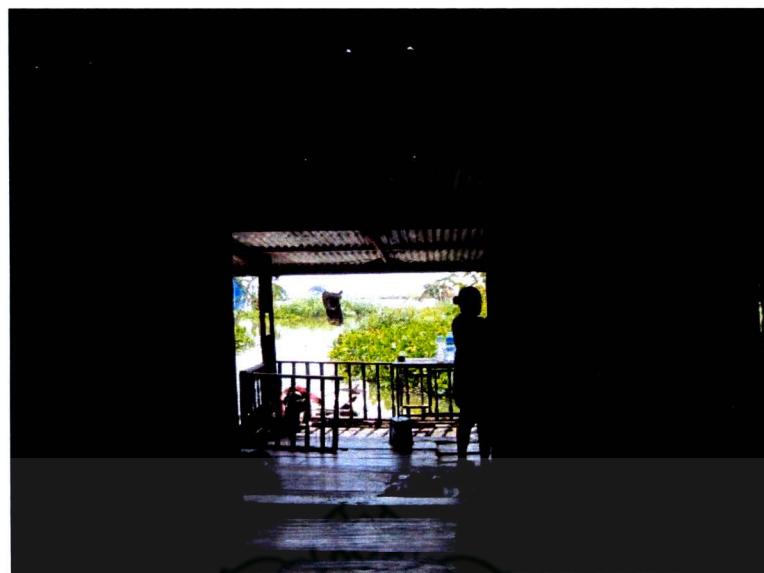
ภาพที่ 57 ชานหน้าบ้าน สำหรับเป็นทางขึ้นลงและเป็นมุ่งรับแขก รวมทั้งเป็นที่พักผ่อนหย่อนใจ

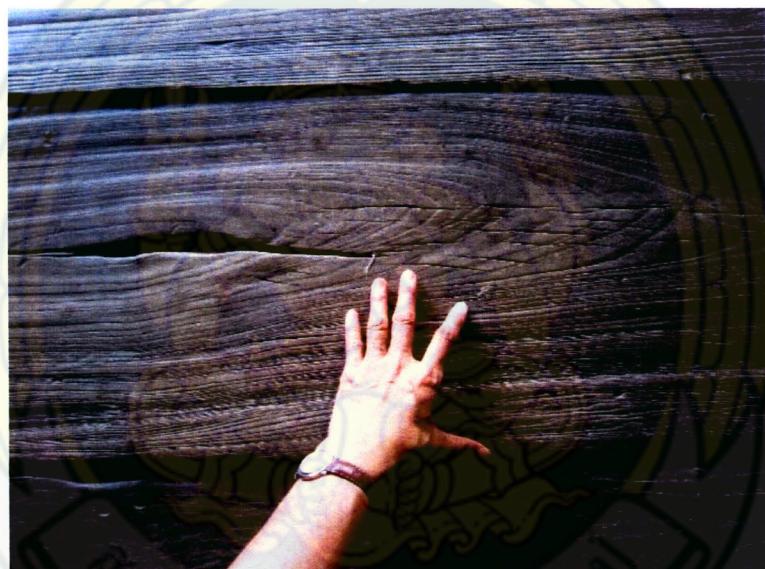
ภาพที่ 58 พื้นเรือนไม้เนื้อแข็งแบบเดิมๆ

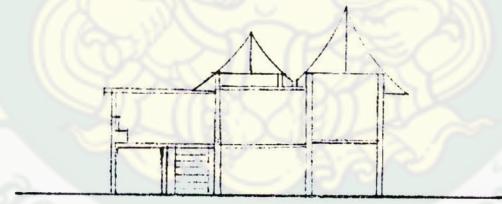
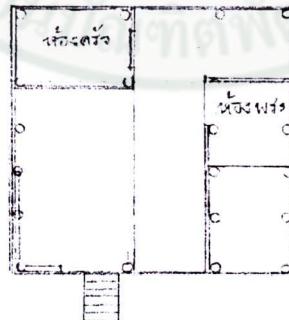
ภาพที่ 59 ผังบ้านนายสาลี เพ็งจันทร์

รูปแบบทรงไทยเดิม เป็นบ้านทรงไทยเรือนแฟด เรือนนอนและห้องพระเป็นแบบทรงไทยเดิม ฝาเรือนเป็นแบบฝาปะกน เดิมมีหลังคาชนกันตรงกลาง มีระเบียงนอกชาน ครัวหลังคากاجา ฝ่าจาก พื้นไม้เดิม เป็นไม้ขาว

**การประยุกต์** รูปแบบบ้านปัจจุบันมีการเปลี่ยนแปลงจากเดิมเกือบทั้งหมด คือเรือนครัวเดิมไม่มีแล้ว ฝ่าจากเปลี่ยนเป็นฝาลูกฟัก ตัวบ้านต่อรวมกัน 2 หลัง ระเบียงและชาบที่มีกัน ด้วยการสร้างหลังคากลุ่มตลอดแนวตรงไม่ลาดเอียง พื้นเรือนยกระดับเพื่อเพิ่มพื้นที่ใช้สอย ต่อมุขด้านหน้าออกมา หลังคากางเปลี่ยนเป็นหลังคางกะสี รูปทรงเป็นทรงจั่วตัวเมี้ยแบบสมัยใหม่ ความสูงของบ้านกระดี่ให้สูงกว่าเดิมเปลี่ยนเสาไม้เป็นเสาปูนเพื่อป้องกันน้ำท่วม ทำที่เก็บของใต้ถุนบ้าน

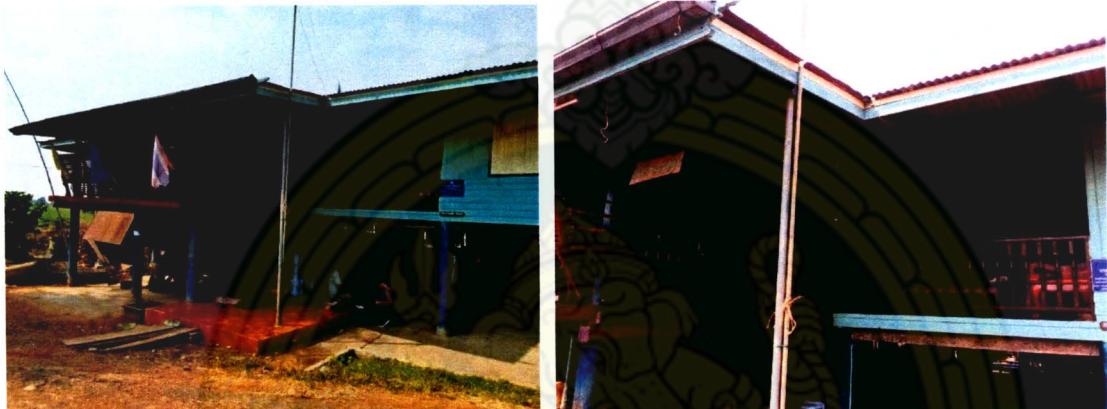
ภาพที่ 60 ด้านหน้าต่อเติมเป็นระเบียงให้ชานโล่งกว้างสำหรับพักผ่อน

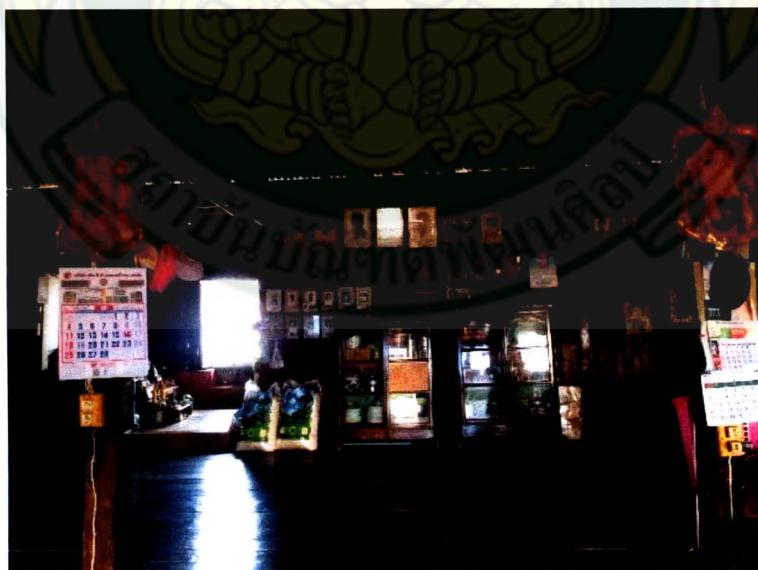
ภาพที่ 61 ภายในบ้าน ตัวเรือนเป็นแบบไทยเดิม ต่อชานกว้างหลังคากลุ่ม ฝ่าปะกนภายนอก  
ตัวเรือนนอนมีความสมบูรณ์

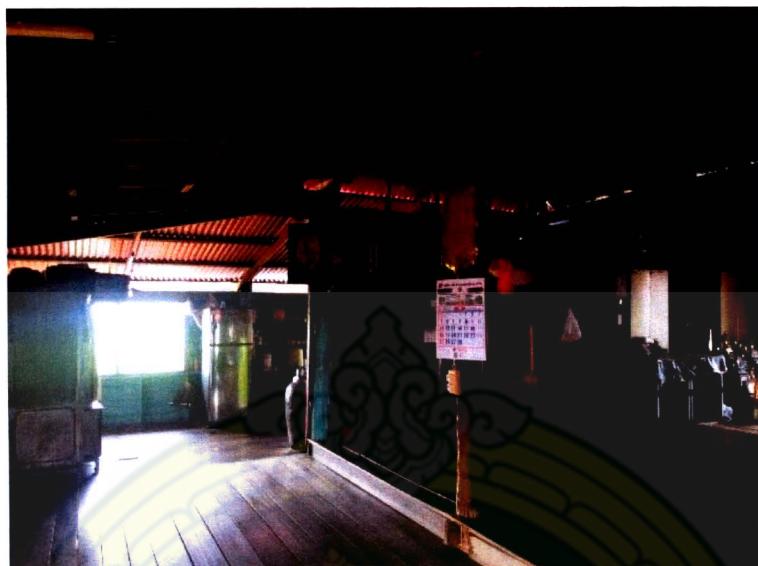
ภาพที่ 62 พื้นเรือนยกระดับ เรือนชานเขื่อมต่อเรือนครัว เพื่อเพิ่มพื้นที่ใช้สอย

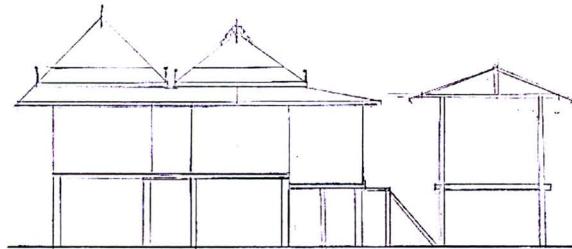
ภาพที่ 63 ผังบ้านนายชื่น เทพยืนยง

รูปแบบทรงไทยเดิม เป็นบ้านทรงไทยเรือนเดี่ยว หลังคาแฟด หน้าจั่วทรงมนิลา ฝาปะกน มียุ้งข้าง ด้านทิศตะวันออก

การประยุกต์ การติดผ้าด้ายแสลงกะสีทำให้เปิดโล่งรับลมได้บรรยายกาศและได้แสงส่องสว่าง หลังคาเปลี่ยนเป็นสังกะสี

เอกลักษณ์ทรงไทยเดิมและจุดเด่นของบ้าน หลังคาทรงมนิลามีลายฉลุประดับเป็นลายขัنمปังชิง ลายขัنمปังชิงคือลายฉลุไม้ไปร่วงคล้ายแร่ขิงของยุโรป ซึ่งในจำนวนบ้าน 6 หลังที่เลือกทำวิจัย บ้านนายชื่นเป็นหลังเดียวที่มีลายฉลุขัنمปังชิง

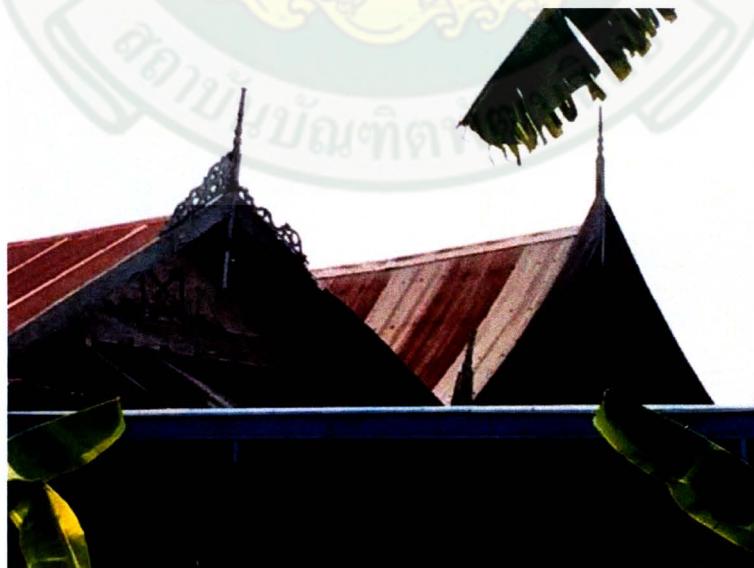
ภาพที่ 64 หลังคาทรงมนิลา

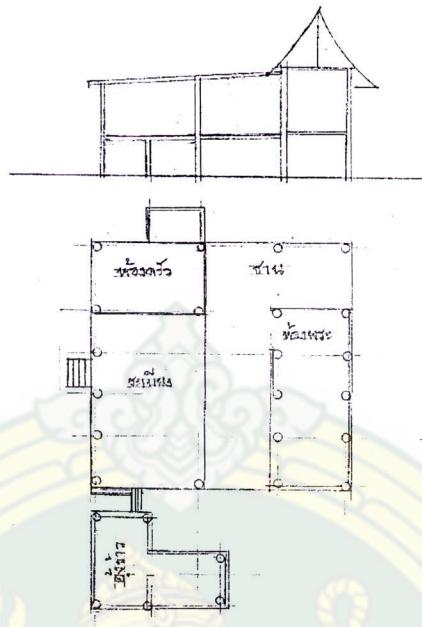
ภาพที่ 65 ผังบ้านนangคลอง จันทร์เกตุเลี้ยด

รูปแบบทรงไทยเดิม เป็นบ้านทรงไทยเรือนเดียว ประกอบด้วยเรือนนอน ห้องพระ เรือนครัว หลังคาหน้าจั่วแบบใบปีรี พื้นไม้ดังเดิม

การประยุกต์ มีการต่อเติมด้านหน้าระเบียงเพื่อใช้เป็นที่รับแขกและเป็นที่พักผ่อน ต่อเติมห้องน้ำบนบ้านสร้างหลังคากลุ่มตัวชาน หลังคาเปลี่ยนเป็นสังกะสี มีการกระดีบ้านให้สูงขึ้นเพื่อหนีน้ำท่วม เปลี่ยนเสาไม้เก่าเป็นเสาไม้ใหม่ ถมพื้นดินให้สูงขึ้น

เอกลักษณ์ทรงไทยเดิมและจุดเด่นของบ้าน คือหน้าจั่วใบเบรือ หน้าต่างเป็นรูปโค้งกลุ่มคล้ายไม้แกะสลักบริเวณหยอด ตัวเรือนเป็นฝาปะกัน ด้านสกัดเป็นฝาสายบัว มียุ้งข้าวด้านทิศตะวันออก 2 หลัง มีโครงสร้างเครื่องบันเป็นโครงไม้ไผ่สภาพสมบูรณ์

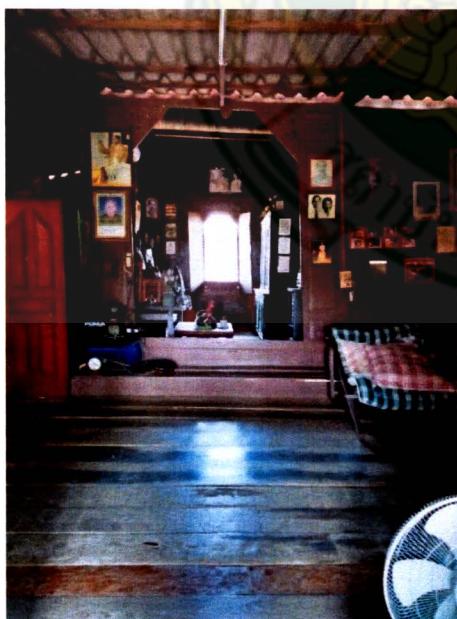
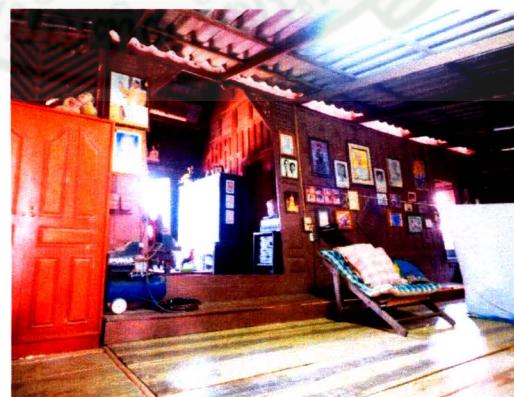
ภาพที่ 66 ภายในตัวเรือน ตัวเรือนแบ่งเป็นห้องนอนและห้องพระ พื้นไม้เป็นของเดิม  
ห้องพระเป็นส่วนที่ทำพิธีไหว้พ่อเลี้ยงด้วย

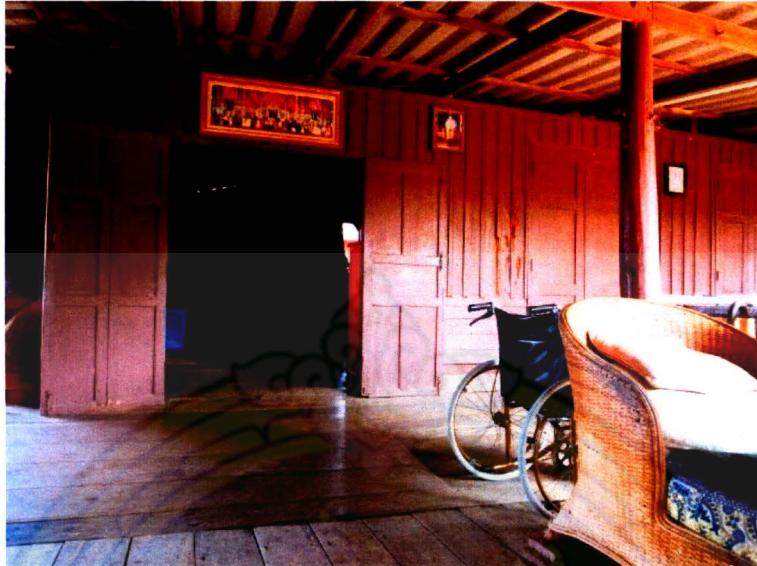
ภาพที่ 67 ระเบียงเชื่อมต่อเรือนชาน เป็นการขยายชานเพื่อประโยชน์ใช้สอย

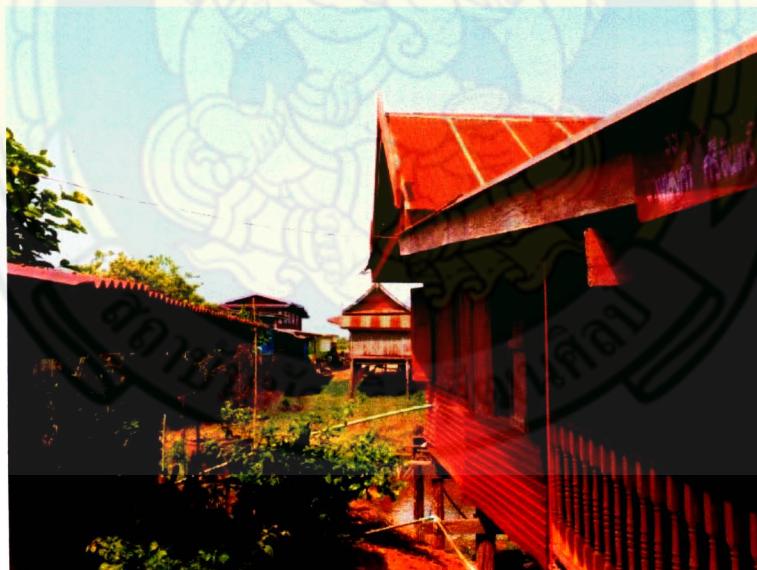
ภาพที่ 68 หลังคากลุ่มระเบียงและชาน เชื่อมกับเรือนครัว บริเวณรอบบ้านปลูกผักสวนครัว

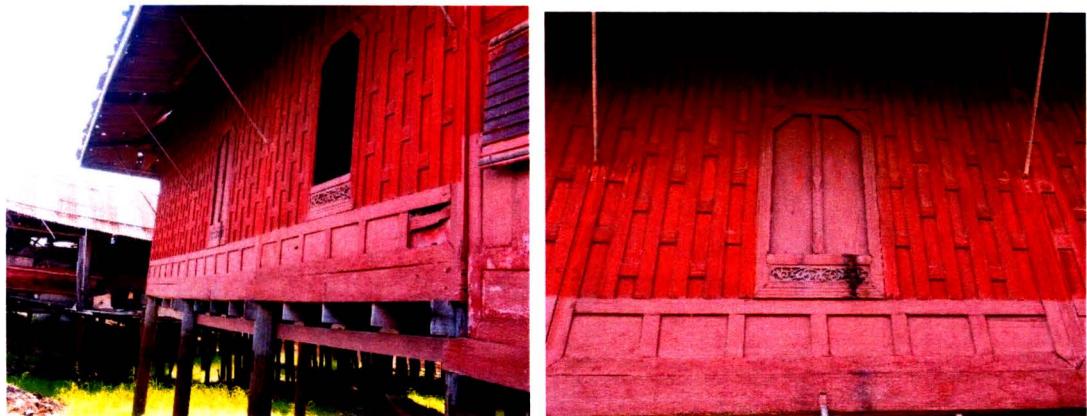
ภาพที่ 69 ด้านทิศใต้ หน้าต่างมีหอย่อง แกะสลักลวดลายสมบูรณ์ ฝ้าบ้านเป็นฝ้าปะกนคงสภาพ  
สมบูรณ์สวยงาม ฝ้าปะกน คือ ฝาผนังของเรือนไทยภาคกลาง ประกอบด้วยไม้หลาวยืน ไม้มุกตั้ง ลูก  
นกน แล้วแผ่นไม้บางเข้าลิ้นประกับกันสนิท

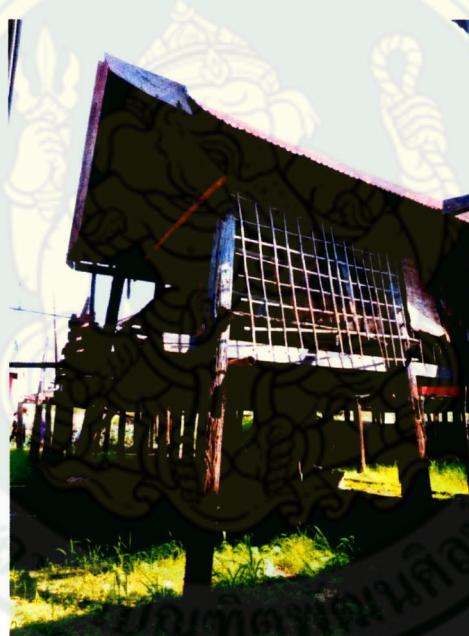
ภาพที่ 70 ยุ้งข้าวที่เชื่อมติดตัวซาน

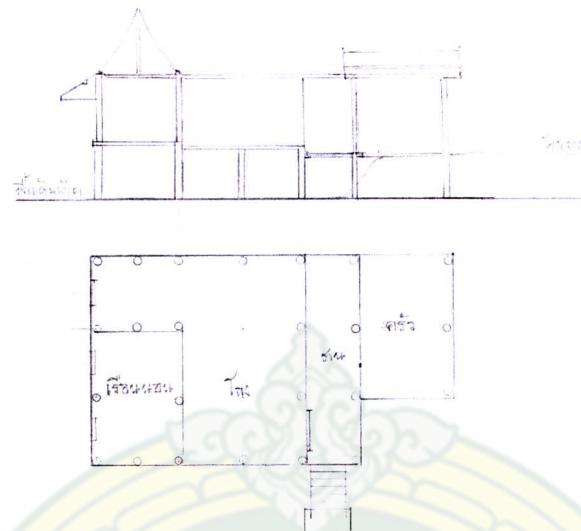
ภาพที่ 73 ผังบ้านนางบุญนະ มาลาวงศ์

รูปแบบทรงไทยเดิม เป็นบ้านทรงไทยเรือนเดี่ยว มีระเบียงด้านหน้า มีฝ้าปะกนทั้งด้านขวาและด้านซ้าย พื้นเรือนเป็นไม้พื้นเดิม

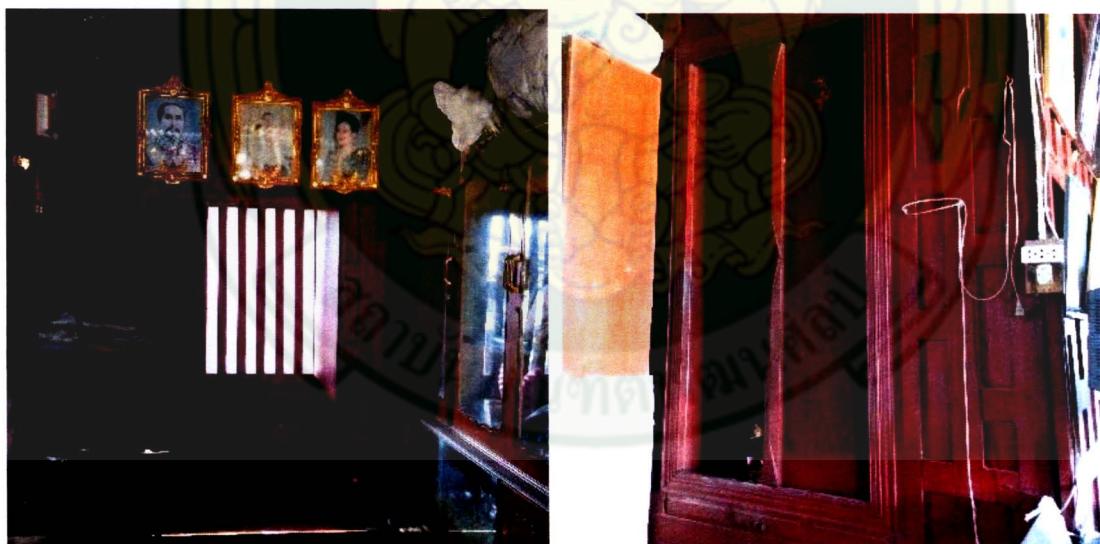
ภาพที่ 74 ฝ้าปะกนเรือนคอน หน้าต่าง และประตู มีการดูแลรักษาในสภาพที่สมบูรณ์ตามแบบเดิม

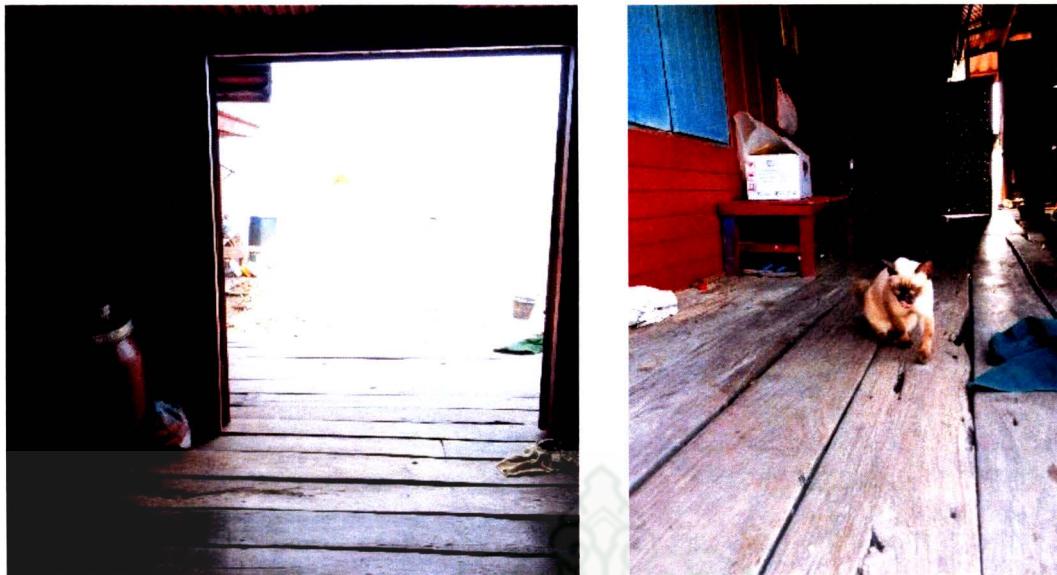
ภาพที่ 75 พื้นเรือน เป็นไม้พื้นเดิม

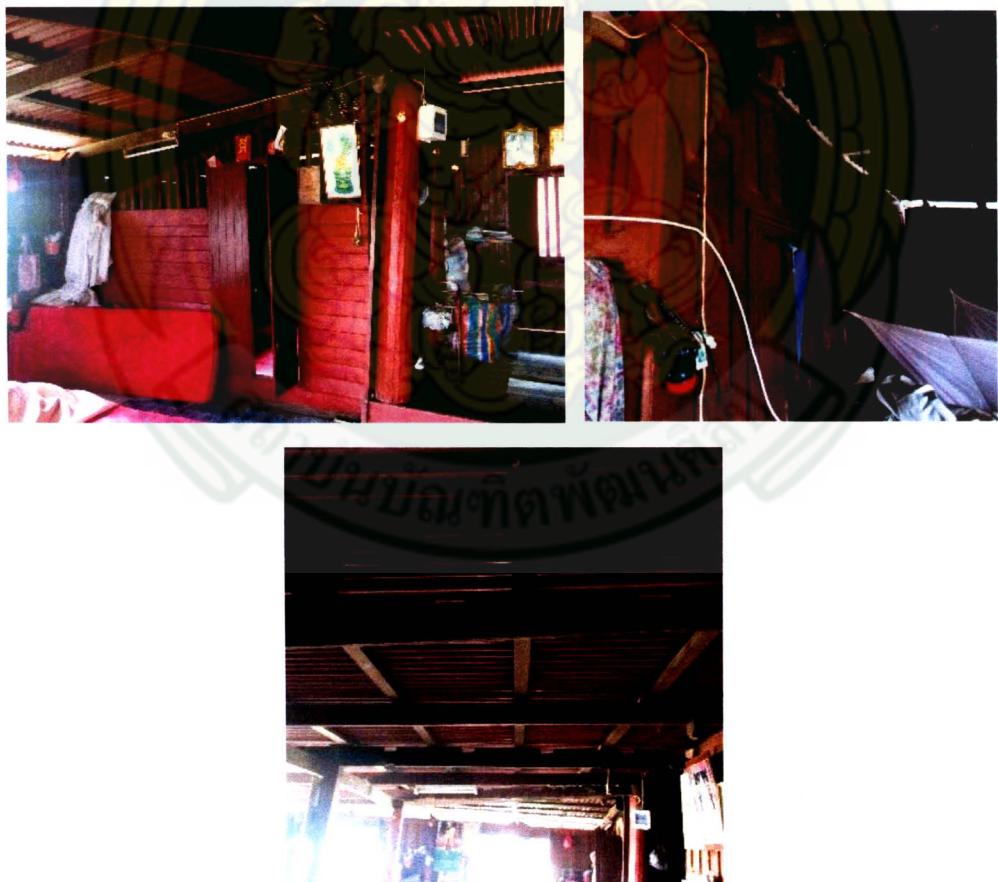
ภาพที่ 76 การต่อเติมขยายเรือน

การประยุกต์ ต่อเติมด้านหน้าของบ้าน พื้นไม้เปลี่ยนบางແຜ่นเพราะน้ำท่วมทำให้ผุพัง มีการปรับปูงชานและเรือนครัวทำหลังคาคลุมเพื่อขยายเรือนให้กว้างขวางขึ้น ทาด้วยเรือนสีแดงสด

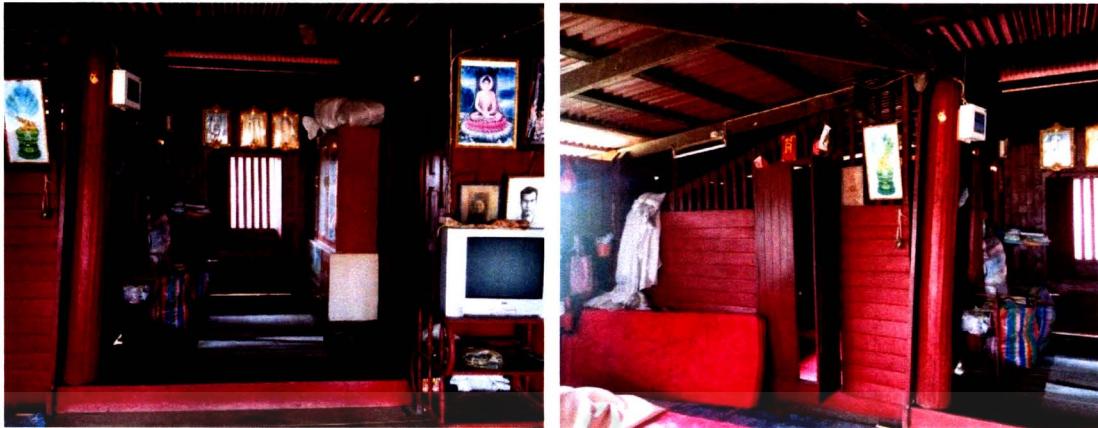
ภาพที่ 77 ด้านในตัวเรือน ฝ่าเรือนตีแนวขวางทาสีแดงสด

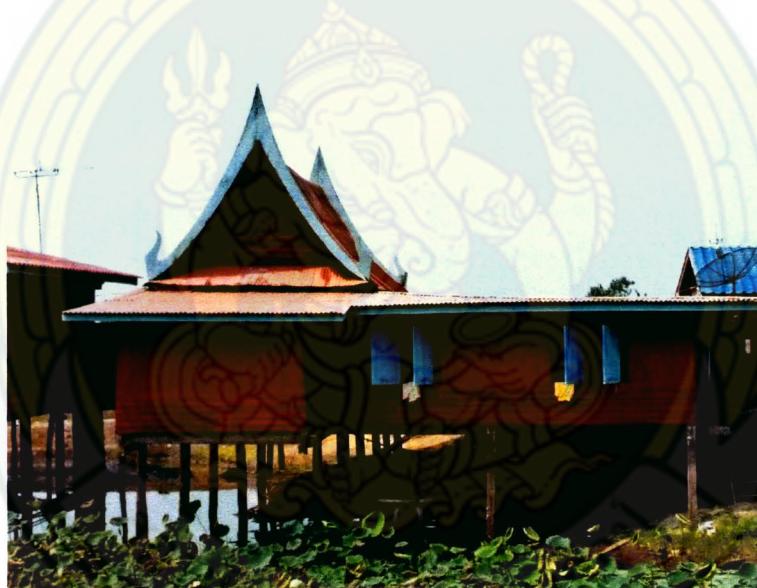
ภาพที่ 78 หน้าจั่วแบบใบเบรือ ประกอบด้วยแผ่นไม้ขนาดเล็กเรียงชั้นกันตามแนวคอน นิยมใช้กับเรือนนคอนและเรือนครัว

เอกลักษณ์ทรงไทยเดิมและจุดเด่นของบ้าน หน้าจั่วแบบใบเบรือ ปันลมและตัวเหงามีสภาพสมบูรณ์

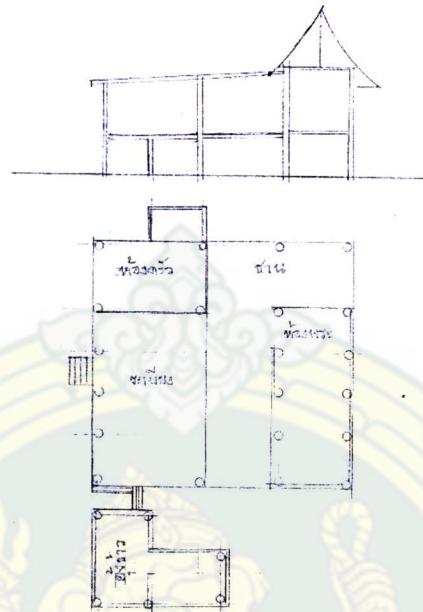
ภาพที่ 79 ผังบ้านนางเกวิภา เดชะพินුลทรัพย์

รูปแบบทรงไทยเดิม เป็นเรือนเดี่ยวหลังใหญ่ หลังคายาว หน้าจั่วลูกฟัก ผนังบ้านเดิมทำเป็นแผง เปิดไม่มีผนัง

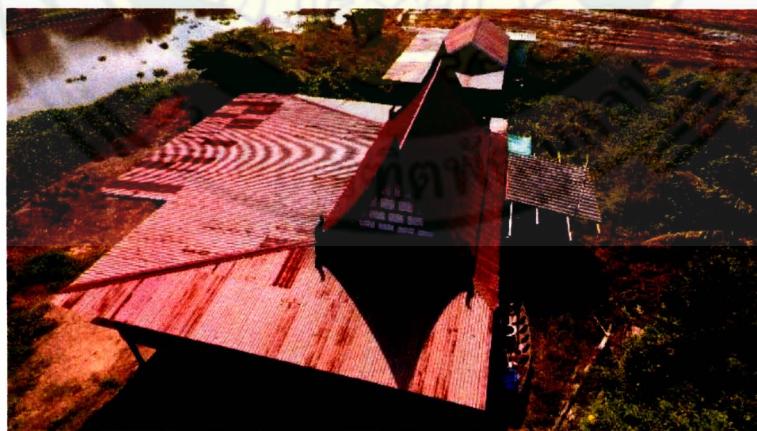
ภาพที่ 80 หน้าจั่วลูกฟัก หรือหน้าจั่วพรหมพักตร์ มีลักษณะคือแบ่งหน้าจั่วเป็นแนวอนและแนวตั้ง สลับกันคล้ายฝาปะกน แต่ขนาดใหญ่กว่าและขยายส่วนไปตามแนวอน

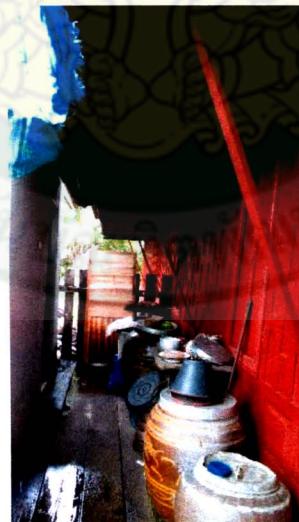
ภาพที่ 82 ฝ่าปะกนด้านข้างมีความสมบูรณ์ ประโยชน์ของชานด้านข้างเป็นที่วางโถงน้ำและภาชนะใช้สอยอื่นๆ

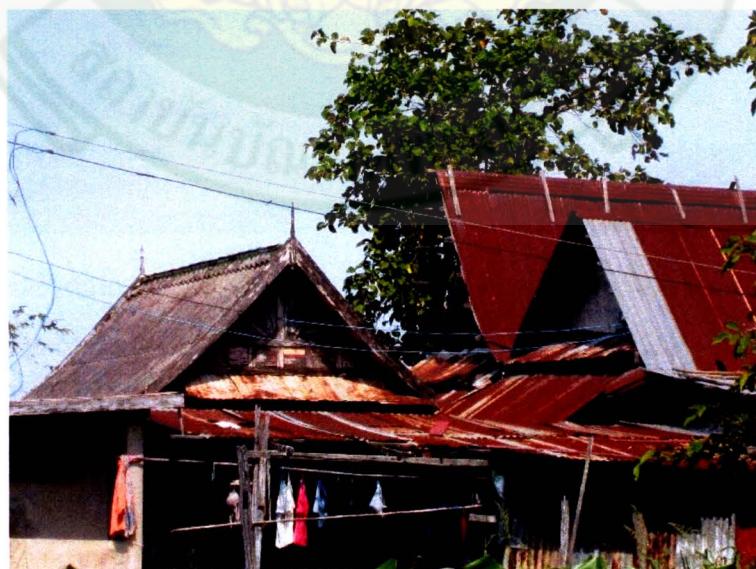
ภาพที่ 84 เรือนใหญ่หลังคาแฟด เชื่อมด้วยเรือนครัว หน้าจั่วพระอาทิตย์ หันหน้าเรือนเข้าหาคลอง

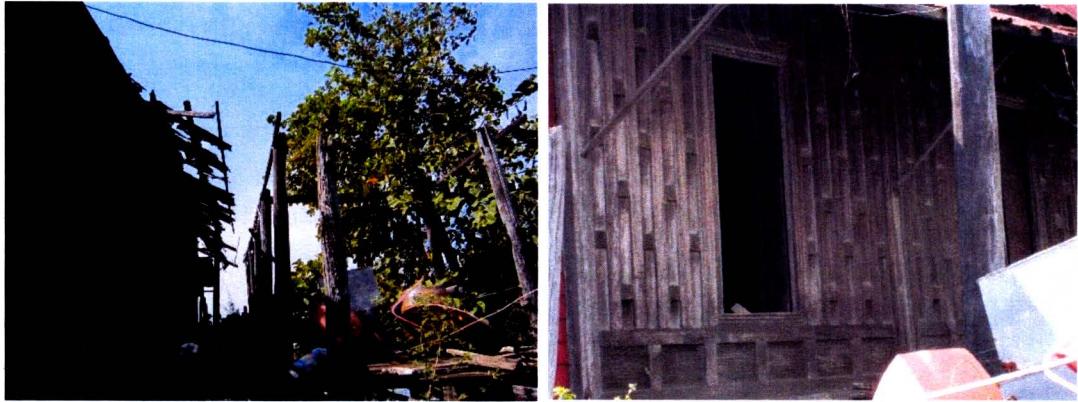
ภาพที่ 85 โครงสร้างยุ้งข้าว และฝาปะกน หลังเรือนอน ที่ยังหลงเหลือ
