การศึกษาภูมิปัญญาท้องถิ่นการสร้างบ้านทรงไทยที่บ้านอ่าวหม้อแกง  
และบ้านสองคลอง ตำบลโคงคราม อำเภอบางปลาแม้ จังหวัดสุพรรณบุรี

A study of local wisdom of Thai house building of Ban Ao Mawkaeng  
and Ban Songkhlong, Khok Khram Sub-district, Bangplama District,  
Suphanburi Province.

วิทยาลัยช่างศิลปสุพรรณบุรี สถาบันบัณฑิตพัฒนศิลป์

พ.ศ.2561

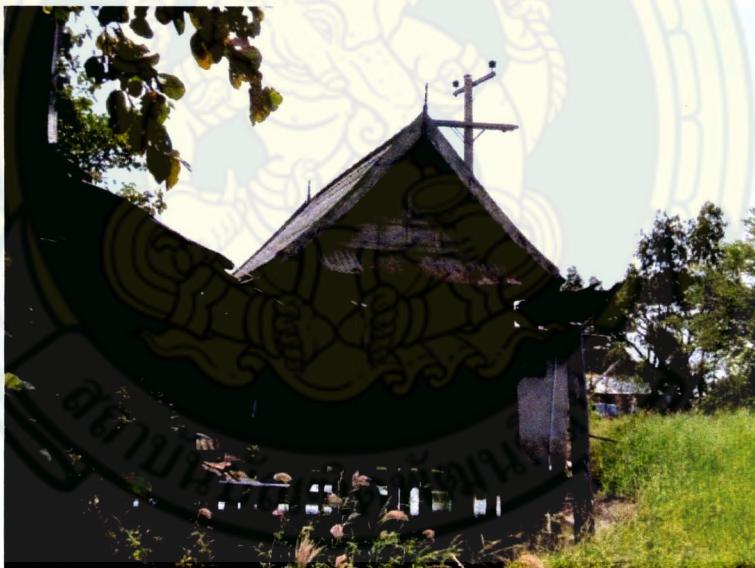
ภาพที่ 86 เรือนครัวด้านหลัง มีหน้าจั่วรูปพระอาทิตย์ คือมีรูปลักษณะคล้ายพระอาทิตย์ครึ่งดวงเส้นรัศมีพระอาทิตย์ทำด้วยไม้แบบ และเว้นช่องให้อากาศถ่ายเท นิยมใช้กับจั่วเรือนครัว

เอกลักษณ์ทรงไทยเดิมและจุดเด่นของบ้าน เรือนครัวยังคงสภาพเดิมแม้ว่าจะปรับหักพังสภาพไม่ค่อยสมบูรณ์ หน้าจั่วแบบพระอาทิตย์ มีเหงาและบันล้มสมบูรณ์

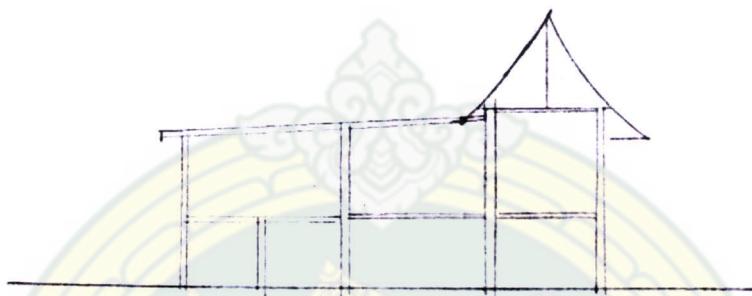
ภาพที่ 87 รูปด้านหน้าจั่ว

1. รูปด้านหน้าจั่วระดับพื้นเรือนอนและพื้นระเบียงมีการลดหลั่นระดับ เพื่อให้อากาศถ่ายเทหลังคา เชื่อมต่อเรือนอนเป็นแนวตรงไม่มีการเล่นระดับหลังคา เพื่อต้องการให้หลังคาคลุมจากระเบียงจนถึงตัวบ้าน เพื่อประโยชน์ใช้สอยและรักษาเนื้อไม้

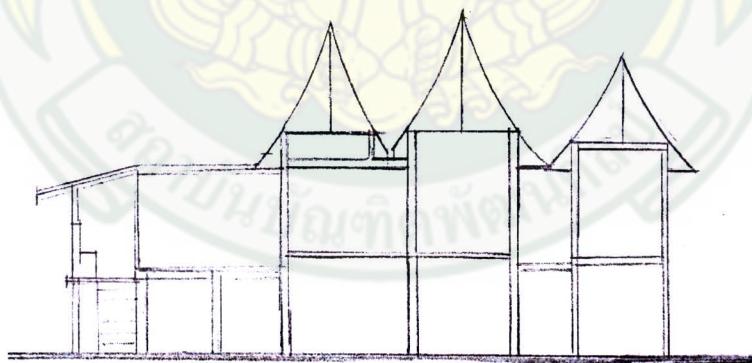
ภาพที่ 88 เรือนหลังคาแฟด

2. เรือนหลังคาแฟดชนิดมีขือคัดแทนเสาไม้ลักษณะหลังคาเรือนหลักมีขนาดใหญ่ และอีกหลังคานึงมีขนาดเล็ก หลังคาลดหลั่นตามลำดับเชื่อมต่อด้วยยุงข้าวหลังคางทรงจั่วพื้นระเบียงอยู่ในระดับเรือนอนส่วนตัวบ้านลดระดับเพื่อรับลม ชานพักหน้าบ้านมีพนักพิงนั่งเล่นต่อชายคาคลุมกันเดดและฝน

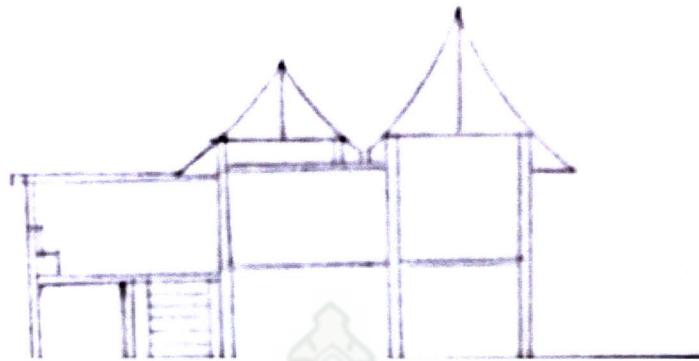
ภาพที่ 89 เรือนหลังคาแฟดชนิดมีข้อ

3. เรือนหลังคาแฟด ชนิดมีขือคัดแทนเสาไม้ลักษณะหลังคาเรือนหลักมีขนาดใหญ่ และอีกหลังคานึงมีขนาดเล็ก หลังคาลดหลั่นตามลำดับ เชื่อมหลังคาเป็นแนวตรงคลุมถึงบ้าน ระดับพื้นเรือนอนยกสูงกว่าอีก

เรือนหนึ่งที่เป็นโถงกว้างไว้สำหรับเป็นโถงเอนกประสงค์ อาจใช้เป็นที่นอน ที่นั่งเล่น ตามแต่ประโยชน์ใช้สอยที่เจ้าของบ้านต้องการ

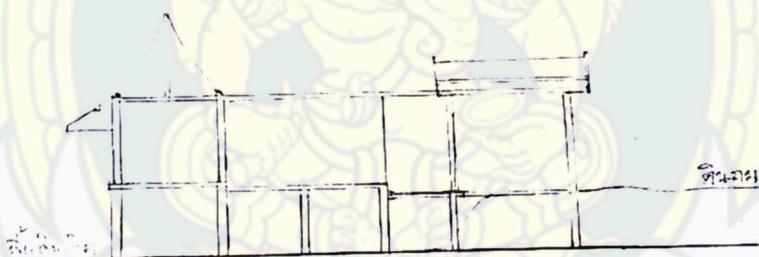
ภาพที่ 90 ด้านหน้าจั่ว

4. รูปด้านหน้าจั่ว พื้นเมืองลวดลายระดับ เรือนนอน ระเบียงจนถึงตัวชาน หลังคาเรือนหลักมีขนาดใหญ่ต่อจันทัน เป็นแนวตรงจากฝ่าเรือนนอนเพื่อคุ้มหลังคาจากระเบียงถึงตัวชาน หลังคาเรือนแยกออกจากตัวเรือน ตัวเรือนใหญ่สร้างในพื้นดินเดิม ส่วนเรือนครัว ตามดินเพิ่มเพื่อความสะดวกในการสัญจร ช่วงหน้าหลาก

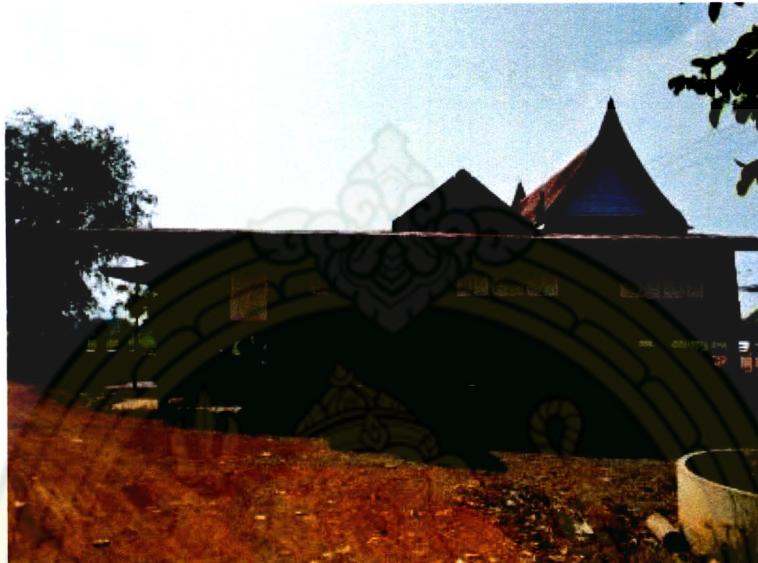
ภาพที่ 91 บ้านนายสาลี เพ็งจันทร์ แสดงลักษณะสามช่วงสามห้อง

บ้านของผู้คนในหมู่บ้านนี้ มักนิยมให้มีตัวเรือนทรงไทยที่มีรูปทรงที่สวยงามและเด่นชัดมากมีสามช่วง สามห้อง เพื่อทำเป็นห้องพระ ห้องทำพิธีกรรมไหว้พ่อเลี้ยงตามแนวความเชื่อ ส่วนห้องสุดท้ายเป็นห้องนอน ตัวเรือนเหล่านี้ยังคงอนุรักษ์ไว้ทุกหลังอยู่ในสภาพดี จากการสำรวจนั้นเห็นได้จากการแกะสลักที่ประดับส่วนด้านหน้าตัวเรือน เรื่องของรูปทรงนั้น เน้นแบบไทยเดิมไม่เปลี่ยนแปลง เจ้าของบ้านมีความภาคภูมิใจในการอนุรักษารากฐานของบ้าน ที่ยังคงสมบูรณ์

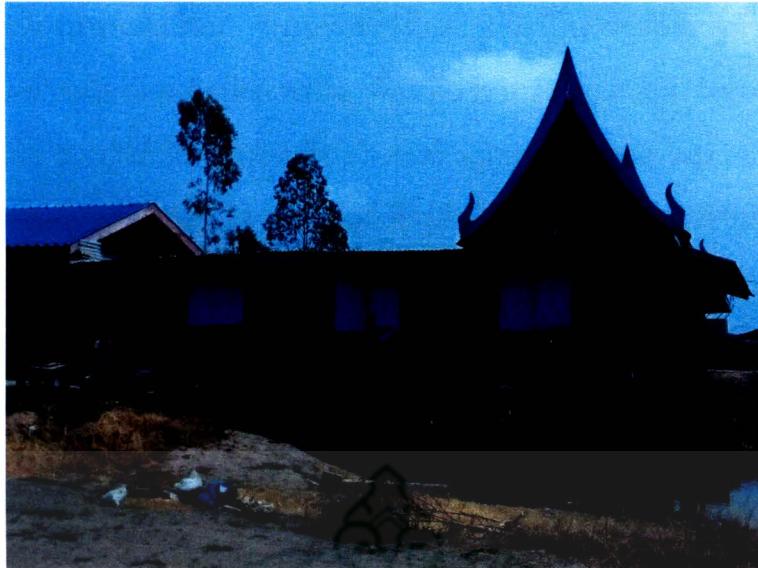
ภาพที่ 92 การขยายเรือนด้วยการทำหลังคาหลุมชานตลอด

2. การขยายเรือน การขยายเรือนทำขึ้นเพื่อปรับตามสภาพแวดล้อมและประโยชน์ใช้สอยภายในครอบครัว ซึ่งอาจมีความแตกต่างกันในแต่ละบ้าน โดยส่วนใหญ่ใช้วิธีขยายตัวชานให้กว้างมากขึ้น หลังคาลาดคลุ่มทั้งหลัง โดยส่วนนี้เป็นการปรับสร้างเพื่อให้มีพื้นที่ใช้สอยมากยิ่งขึ้น อาจเนื่องมาจาก สมาชิกในครอบครัวมากขึ้น การปรับสร้างในลักษณะนี้มักจะเป็นผู้ที่อยู่รุ่นหลังๆ ภายใต้เรือนชานที่มีขนาดใหญ่นั้น อาจทำให้การเชื่อมโยงของรูปทรงและองค์ประกอบระหว่างตัวเรือนและตัวชานมีความไม่สมบูรณ์ แต่เรื่องประโยชน์ใช้สอยนั้นมีอยู่ครอบครัน การขยายเรือนในลักษณะนี้ ข้อดีคือ เป็นการรักษาพื้นที่ที่เป็นพื้นเก่า กระดานมีหน้ากว้างพิเศษที่ปัจจุบันไม่มีการตัดใหม่ในลักษณะนี้แล้ว พื้นไม้ยังคงสภาพสมบูรณ์ ด้วยเกิดจากมีหลังคาคลุมตลอดชาน

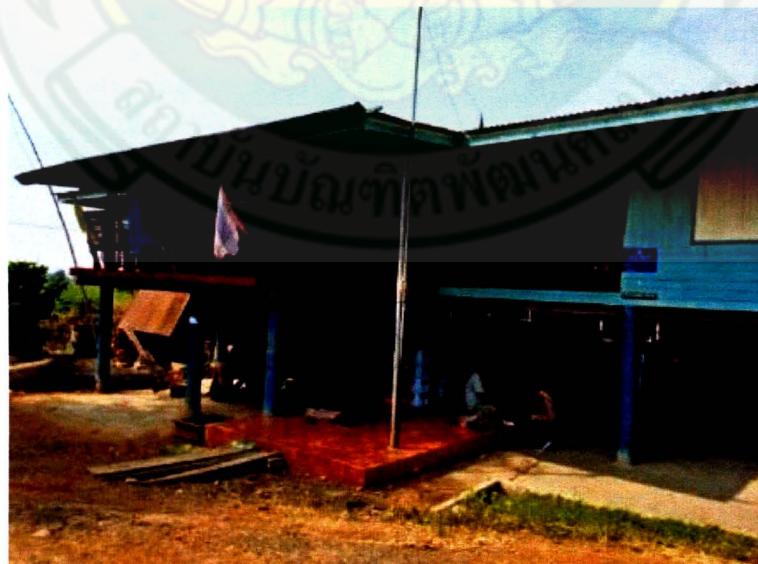
ภาพที่ 93 บ้านนายสาลีมีการกระดีตัวบ้านขึ้น เสาไม้เปลี่ยนเป็นเสาปูน

3. การปรับพื้นหรือกระดีตัวบ้าน การปรับเช่นนี้ ทำเพื่อป้องกันน้ำท่วมในช่วงน้ำ高涨 ในหมู่บ้านนี้ การปรับสร้างมีเพียงบางหลังเท่านั้นเนื่องจากมีค่าใช้จ่ายสูง ประโยชน์ในการปรับตัวบ้านให้สูงคือ ทำให้มีพื้นที่ใช้สอยมากขึ้น น้ำไม่ท่วมบ้านลดความเสียหายในช่วงน้ำ高涨แบบถาวร แต่อาจทำให้รูปทรงของบ้านเปลี่ยนแปลงไป จากพื้นดินเดิมที่มีรูปทรงพอดีพอดี ส่วนในรายที่ไม่มีการปรับพื้นให้สูงขึ้น เมื่อน้ำ高涨ที่อาจมีในช่วงบางปี เข้าใช้วิธี ยกรอตตอกแบบกับเสาเรือนและยกพื้นเรือนตามให้สูงพ้นระดับน้ำ วิธีการนี้ทำขึ้นชั่วคราวเมื่อน้ำลดลง แล้วพื้นไม้และรองตตอบกลับไว้เหมือนเดิม รูปทรงของบ้านไม่ได้เสียหายหรือเปลี่ยนแปลงแต่อย่างใด

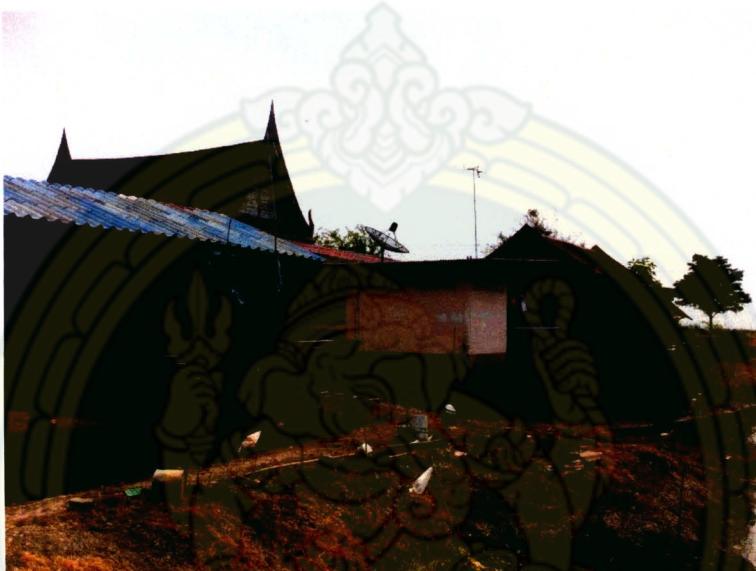
ภาพที่ 94 การสร้างห้องน้ำบันตัวเรือน

4. การสร้างห้องน้ำบันตัวเรือน การปรับสร้างในลักษณะนี้ในบางหลังอาจทำให้องค์ประกอบของรูปทรงเปลี่ยนไป แต่อาจเป็นเพียงเล็กน้อยเท่านั้น ทั้งนี้เพื่อความสะดวกสบาย โดยเฉพาะสำหรับบ้านที่มีผู้สูงอายุ เขาจะใช้การเหยี่ยวทำพื้นเชื่อมกับพื้นไม้และสร้างห้องน้ำแบบสมัยใหม่ ซึ่งในการปรับสร้างนี้ เป็นไปตามสภาพสังคมความนิยมหรือเรื่องสุขอนามัยที่จะทำให้มีความสะอาดสะอ้านมากขึ้น ในบางหลัง ให้แบบดั้งเดิมเป็นส้วมไม้เล็กๆแบบส้วมทึมให้รองส้วมบุบบุบเป็นชั้นต่อจากพื้นไม้ ปล่อยเบลียด บางหลัง ให้ปูนครอบสีเหลี่ยมให้รูปทรงดูกลมกลืน ในส่วนนี้ก็เป็นภูมิปัญญาอย่างหนึ่งซึ่งในแต่ละบ้านมีการปรับกัน ไปตามประยุชน์ให้สวยงามและกำลังทรัพย์

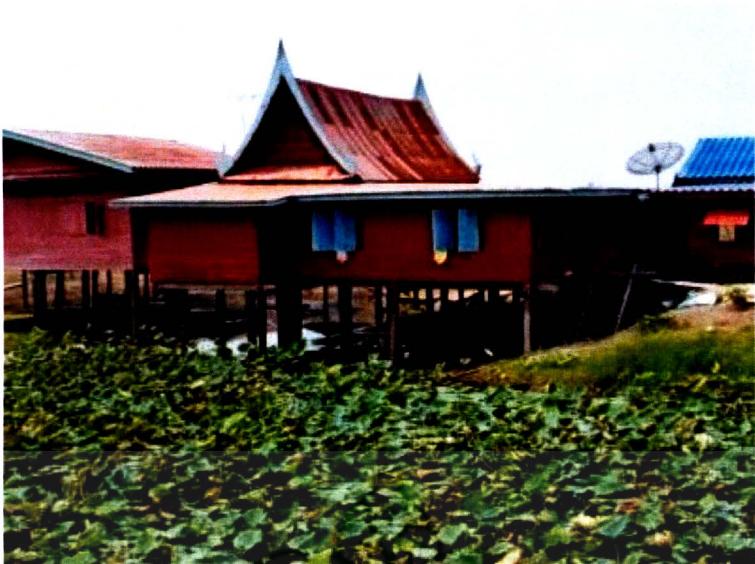
ภาพที่ 95 บ้านนางบุญนะ หลังคาเปลี่ยนเป็นสังกะสี
