รูปแบบบ้านทรงไทยในพื้นที่ตำบลจรเข้มหาญ อำเภอบางพลาม  
จังหวัดสุพรรณบุรี

วิทยาลัยช่างศิลปสุพรรณบุรี สถาบันบัณฑิตพัฒนศิลป์  
ได้รับทุนงานสร้างสรรค์จากสถาบันบัณฑิตพัฒนศิลป์  
ประจำปีงบประมาณ พ.ศ. 2559

TITLE THE STUDY OF THAI HOUSE STYLE AT JORAKAEYAI CANTON  
BANGPLAMA DISTRICT SUPHANBURI PROVINCE.

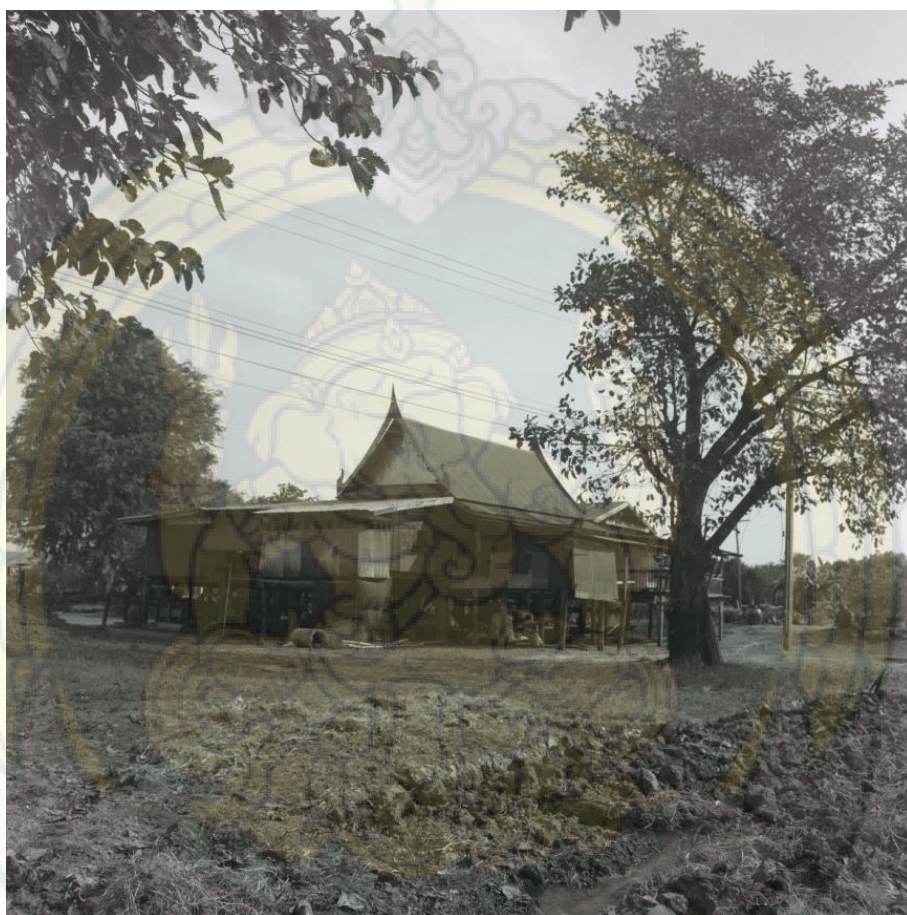
ภาพที่ 19 บ้านนางเสมอ โสมภี

บ้านเลขที่ 58/8 บ้านกอไผ่ หมู่ 8 ตำบลจรเข้มใหญ่ อำเภอบางปลาม้า จังหวัดสุพรรณบุรี เจ้าของบ้านคือ นางเสมอ โสมภีร์ อายุ 81 ปี สมาชิกในบ้านทั้งหมด 3 คน คือนางเสมอ, บุตร และหลาน อายุบ้านประมาณ 70 ปี บ้านหลังนี้สร้างตอนนางเสมออายุประมาณ 11-12 ปี โดยย้ายมาจากวัดลานคา ตำบลเก้าห้อง จังหวัดสุพรรณบุรีซึ่งเป็นบ้านเกิด เนื่องจากบิดามารดามาซื้อที่นาที่จรเข้มใหญ่ ด้านบิดาเป็นลาวเวียง ส่วนมารดาเป็นลาวพวน นางเสมอแต่งงานกับคนเชื้อสายลาวพวนจากวัดกกม่วง อ.บางปลาม้า จ.สุพรรณบุรี เดิมประกอบอาชีพทำนา ปัจจุบันไม่ได้ทำแล้ว รายได้มาจากลูกหลานและเบี้ยผู้สูงอายุ บ้านหลังนี้ซื้อมาจากตำบลหันคา จังหวัดชัยนาท นำใส่เรือล่องมาตามคลองมะขามเฒ่า แม่น้ำท่าจีน ล่องมาจนถึงคลองจรเข้มใหญ่ การซ่อมแซมทำมาตลอด มีการต่อเติมกระเบื้องและนอกชาน นางเสมอมีความคิดซ่อมแซมบ้านให้สภาพแข็งแรงดีกว่านี้แต่ไม่มีเงินพอ ตั้งใจจะให้ลูกหลานสืบต่อไป ข้อดีของบ้าน

ทรงไทยคืออากาศดี น้ำอาหารอุดมสมบูรณ์ ข้อเสียคือน้ำท่วมโดยเฉพาะในปี พ.ศ.2554 เนื่องจากตรงบริเวณที่สร้างบ้านนี้เป็นที่ลุ่มต่ำกว่าบ้านอื่น จึงต้องมีเรือติดบ้านไว้ตลอดซึ่งเจ้าของซื้อมาแต่นำมาซ่อมแซมเอง รอบๆ บ้านปลูกพืชสวนครัวได้แก่ น้ำเต้า ถั่วฝักยาว ฟักแฟง เผือก มะนาว ไข่

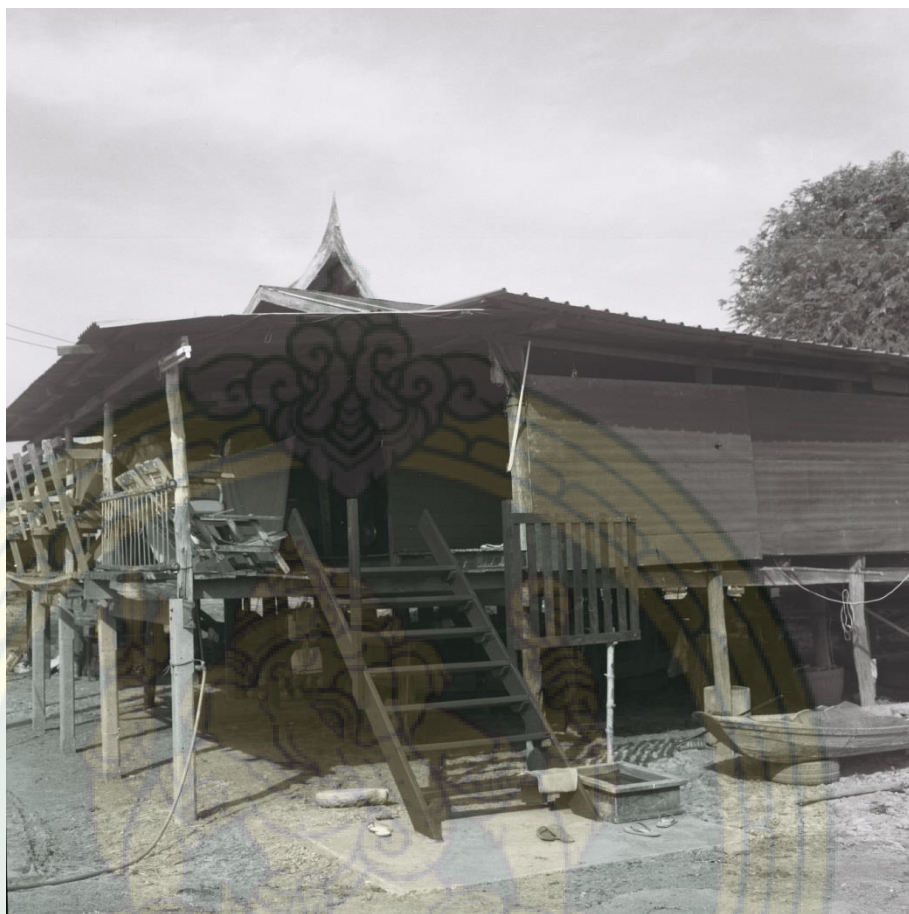
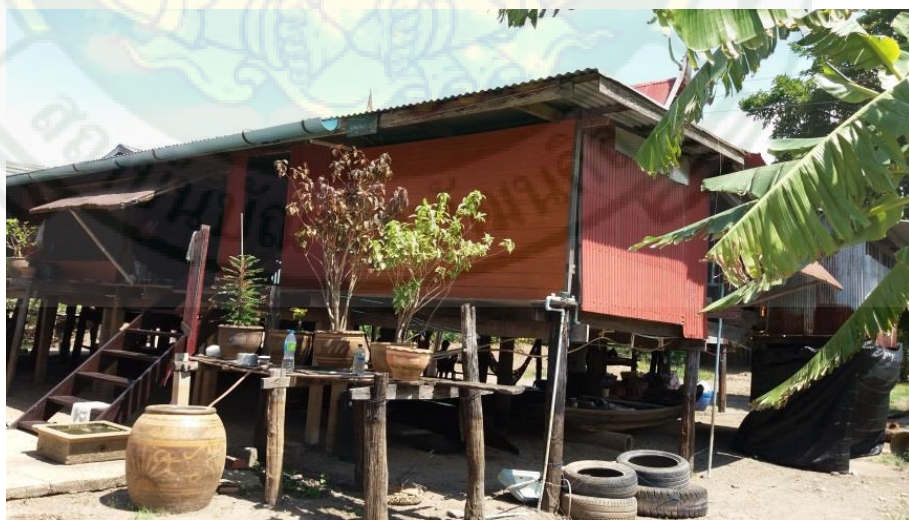
ภาพที่ 20

บ้านนางเสมอ โสมภี

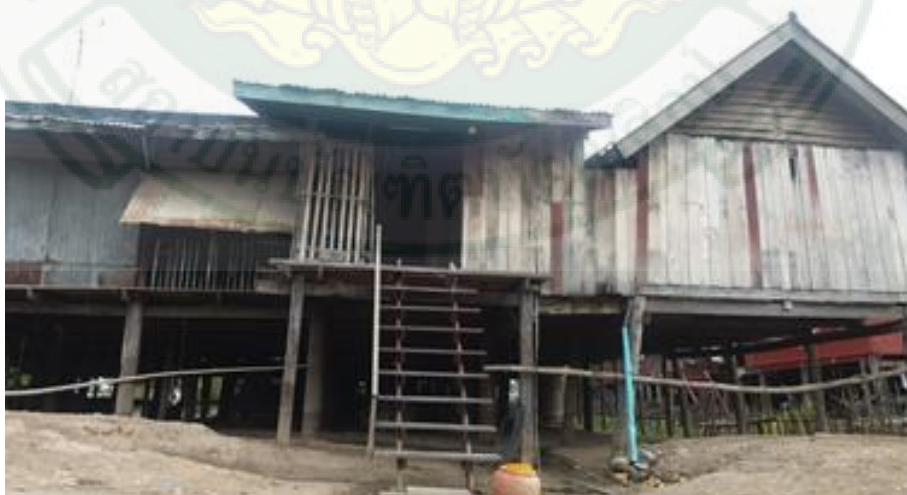
ภาพที่ 28 บ้านนางสาวสังเวียน-นางสาวเจริญ ธรรมโกศล

บ้านเลขที่ 36 บ้านกอไผ่ หมู่ 8 ต.จรเข้ใหญ่ อ.บางปลาม้า จ.สุพรรณบุรี เจ้าของบ้านคือนางสาวสังเวียน ธรรมโกศล อายุ 84 ปี (พี่สาว) และนางสาวเจริญ ธรรมโกศล (น้องสาว) อายุ 82 ปี ซึ่งเป็นทายาทรุ่นที่ 2 บ้านหลังนี้สร้างตั้งแต่สมัยบิดามารดาของทั้งสองคน ปัจจุบันพักอาศัยอยู่ในบ้านสองคนเท่านั้น เดิมย้ายมาจากบ้านแม่น้ำที่วัดทุ่งอุทุมพร อำเภอบางปลาม้า ทั้งสองคนมีอาชีพทำนา แต่ปัจจุบันทำไม่ไหว รายได้มาจากลูกหลานส่งเงินมาให้ บ้านหลังนี้มีอายุ 85 ปี ไม่เคยซ่อมแซมเนื่องจากปัจจัยไม่พอ แต่มีการต่อเติมหลังบ้านและนอกชาน บริเวณโดยรอบ

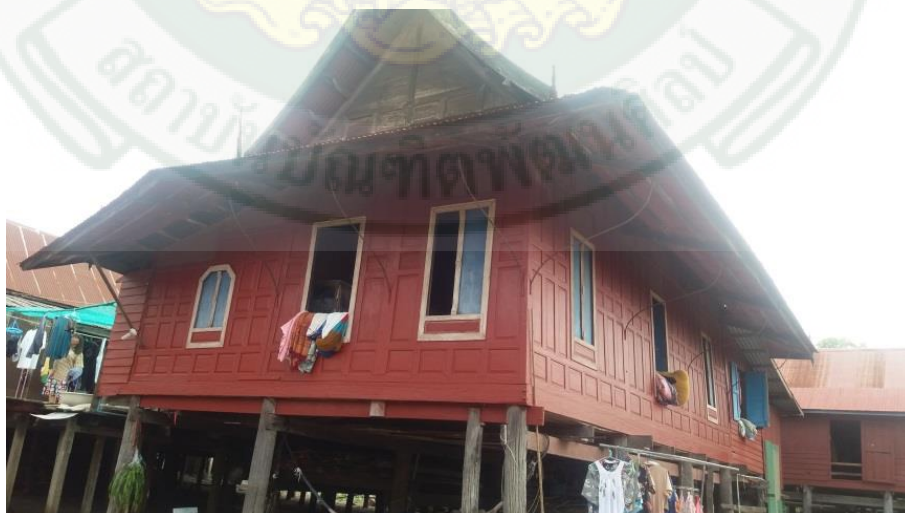
ภาพที่ 32 บ้านนายทองดี แก้วสุกใส

บ้านเลขที่ 35 บ้านกอไผ่ หมู่ 8 ต.จรเข้มใหญ่ อ.บางปลาม้า จ.สุพรรณบุรี เจ้าของบ้านคือนายทองดี แก้วสุกใส อายุ 68 ปี อาชีพทำนา บ้านสร้างสมัยตาสุวรรณและยายเน้ย แก้วสุกใส ครอบครัวย้ายมาจากวัดมณีวรรณ ลักษณะเป็นเรือนหมู่ มีขนาดใหญ่ที่สุดในแถบนี้ ปัจจุบันอยู่กัน 11 คนคือ พ่อ แม่ ลูก และหลาน บ้านมีอายุประมาณ 100 ปี

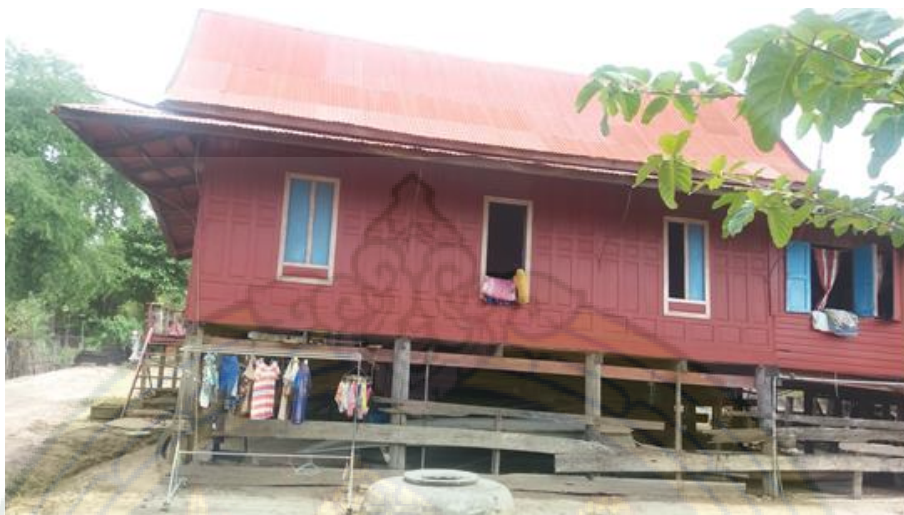
ภาพที่ 33 ด้านขวาง

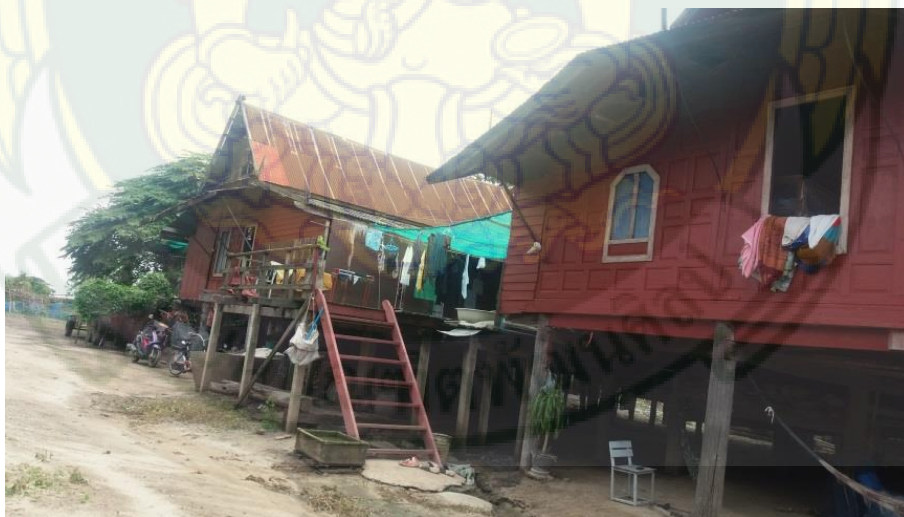
ภาพที่ 34 เรือนหมู่ที่มีชานเชื่อมระหว่างเรือน

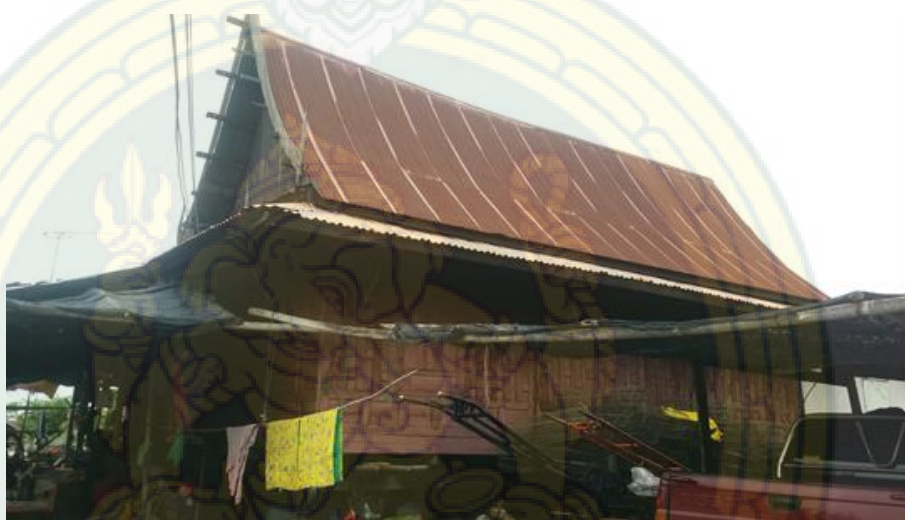
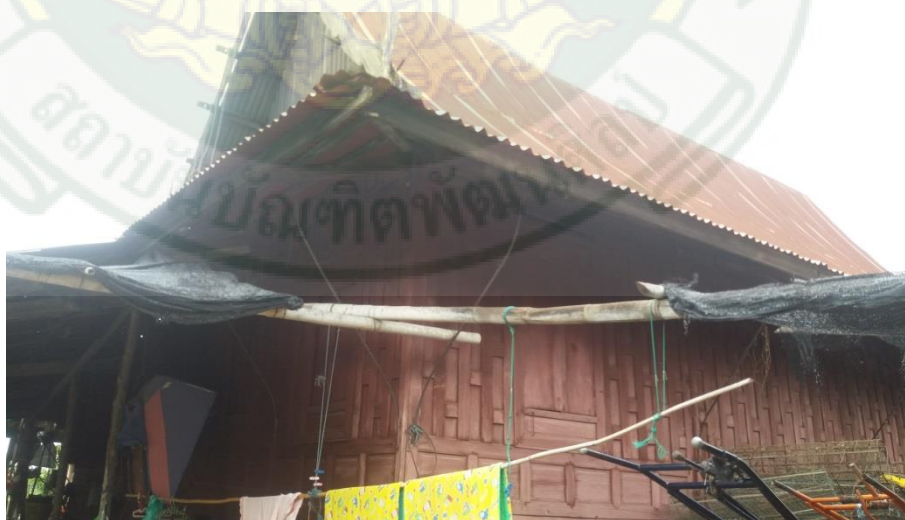
บ้านเลขที่ 90 บ้านศาลาท่าทราย หมู่ 8 ตำบลจรเข้มหาญ อำเภอบางปลาม้า จังหวัดสุพรรณบุรี เจ้าของบ้านคือนางราตรี การบูรณ์ อายุ 56 ปี เดิมบ้านหลังนี้อยู่กัน 2 คน แต่ปัจจุบันมีผู้อยู่อาศัยคนเดียวคือนางราตรี การบูรณ์ บ้านสร้างจากไม้สักทั้งหลังตั้งแต่สมัยยายแปน การบูรณ์ และตาเดิม การบูรณ์ เจ้าของบ้านไม่คิดเปลี่ยนแปลงรูปแบบเพราะอยู่สบาย ตั้งใจให้หลานสืบทอด อายุบ้าน 84 ปี

บ้านนางราตรี การบูรณ์ ด้านขวาง

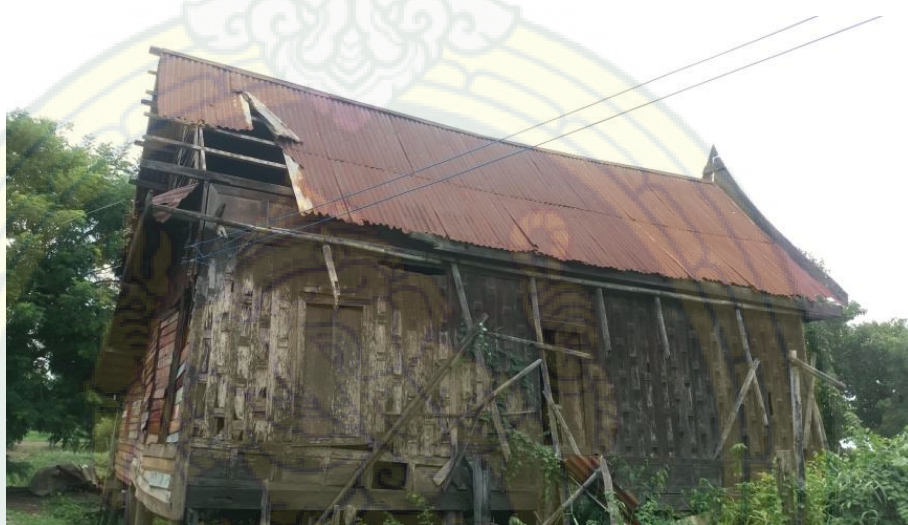
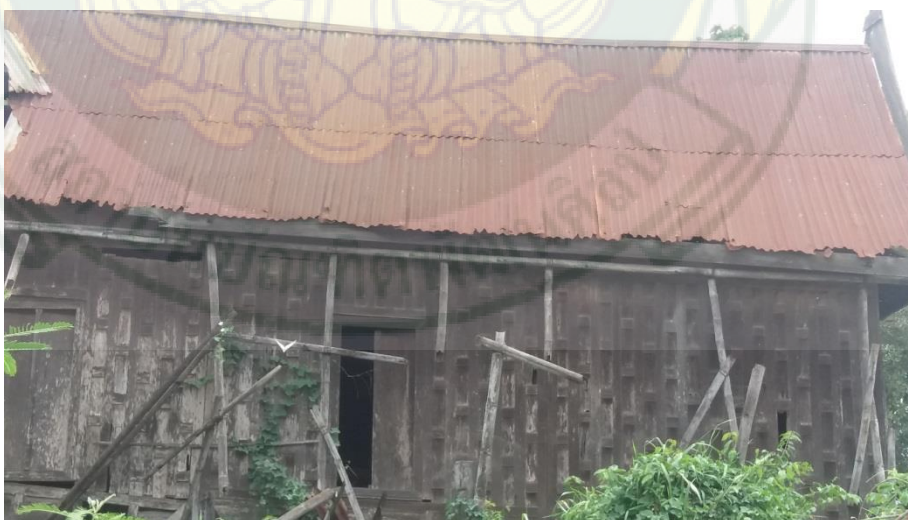
บ้านเลขที่ 40 บ้านศาลาท่าทราย หมู่ 8 ตำบลจรเข้ม่า อำเภอบางปลาม้า จังหวัดสุพรรณบุรี ไม่ทราบบ้านเลขที่เนื่องจากเป็นบ้านร้าง สร้างสมัยตารอดและยาวชำ คือบิดา มารดาของนายจำปา อายุบ้านประมาณ 100 ปี ปัจจุบันนายจำปาเสียชีวิตแล้ว มีนางสาวบังอร สวัสดิศรีบุตรสาวสืบทอดต่อ แต่ปัจจุบันเป็นบ้านร้างไม่มีผู้อยู่อาศัย เนื่องจากบ้านทรุดโทรมมาก ไม่มีปัจจัยซ่อมแซม ลูกหลานจึงย้ายไปเช่าบ้านอยู่ที่ยื่น

บ้านนายจำปา ด้านยาว

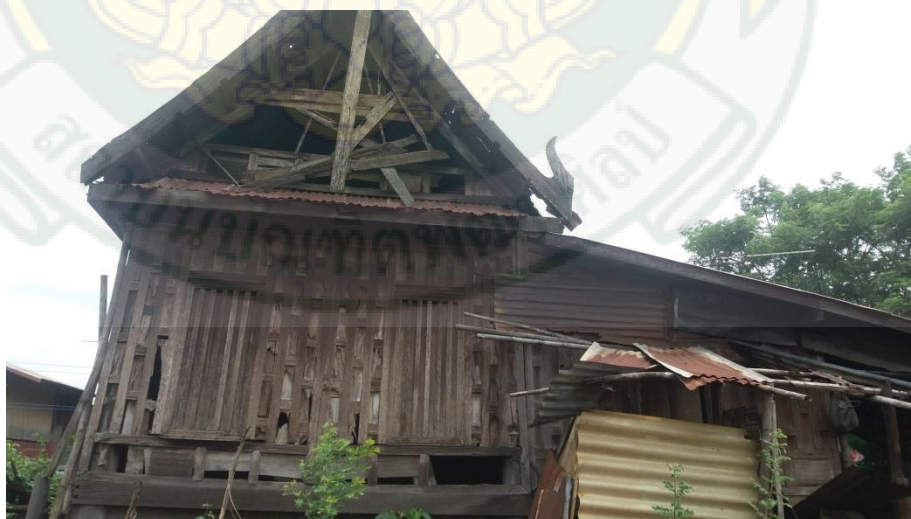
ภาพที่ 43

ด้านสกัด

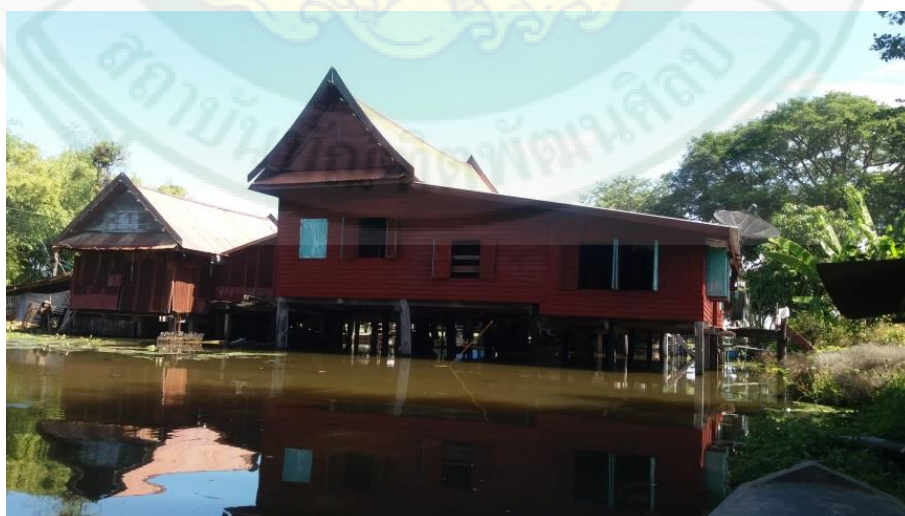
บ้านเลขที่ 85 บ้านศาลาท่าทราย หมู่ 8 ตำบลจรเข้มหาญ อำเภอบางปลาม้า จังหวัดสุพรรณบุรี สมาชิกในบ้าน 4 คน เจ้าของบ้านคือนายบุญช่วย มาเพ็ง อายุ 53 ปี อาชีพทำนา เป็นญาติกับนายเสนาะ อีสอาด และเป็นน้ำของนายวิทยา มาลาวงค์ อายุบ้าน 102 ปี ลักษณะเป็นเรือนเครื่องสับคือมีฝาไม้อย่างและไม้นอก มีการปรับปรุงบ้านเมื่อ พ.ศ.2505 เดิมมุ่งเปลี่ยนจากฝาจาก มุงจากทั้งหลังเป็นฝาไม้ ลักษณะเป็นเรือนเครื่องสับคือมีฝาไม้อย่างและไม้นอก

ภาพที่ 67 บ้านนายบุญช่วย มาเพ็ง

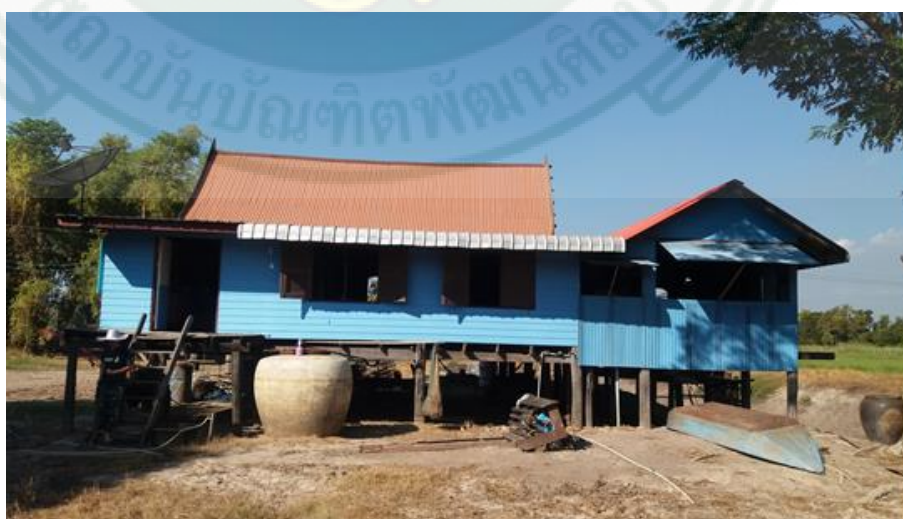
ภาพที่ 74

บ้านเลขที่ 84/8 บ้านศาลาทำทราย หมู่ 8 ตำบลจรเข้มหาญ อำเภอบางปลาม้า จังหวัดสุพรรณบุรี อายุบ้าน 102 ปี เจ้าของบ้านคือนายวิทยา มาลาวงษ์ อายุ 53 ปี อาชีพสมาชิกองค์การบริหารส่วนตำบลจรเข้มหาญ ปัจจุบันมีผู้อยู่อาศัยในบ้านจำนวน 4 คน คือ มีการปรับปรุงบ้าน เมื่อ พ.ศ.2505 ได้แก่ เปลี่ยนจากฝาจาก มุงจากทั้งหลังเป็นฝาไม้ ลักษณะเป็นเรือนเครื่องสับคือมีฝาไม้อย่างและไม้นอก

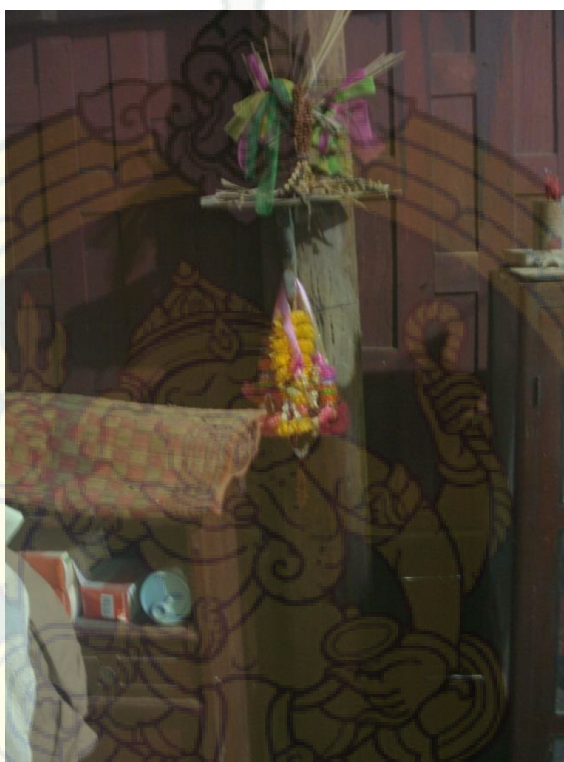
ภาพที่ 90 เสาแม่น้่านางไม้

เป็นเสาเอกที่ชาวบ้านเคารพนับถือ ไปไหนจะบอกกล่าว เช่นในบ้านมีเสา 8 ต้น จะนับถือเสาที่ 1 เป็นเสาเอก มีพิธีกราบไหว้ทุกปีหรือทุกวันก็ได้ ถวายด้วยผลไม้เช่น กล้วย มะพร้าว อ่อน น้ำ

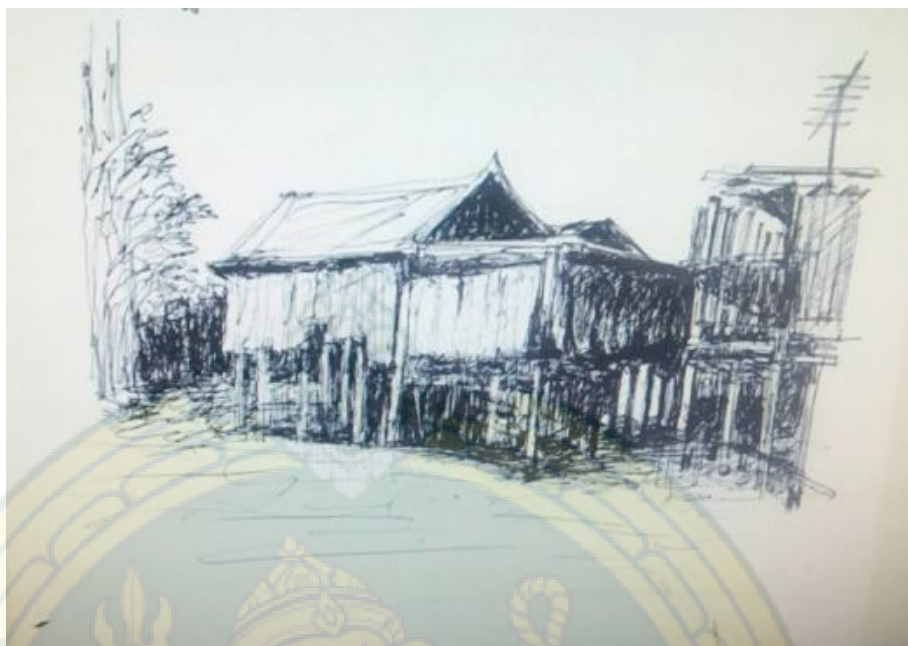
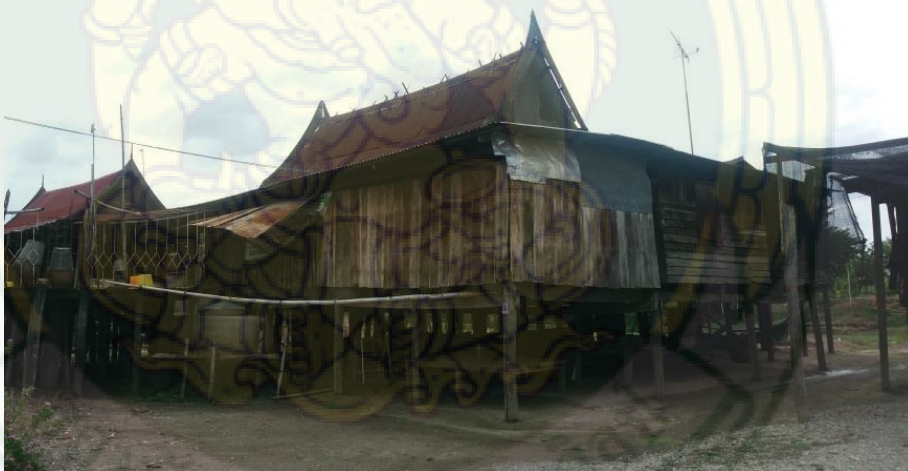
2. เพื่อป้องกันน้ำท่วมถึง ในพื้นที่ที่สำรวจนี้เป็นที่ราบลุ่มน้ำท่วมถึงทุกปี ชาวบ้านจะเรียกช่วงน้ำท่วมหรือว่าหน้าน้ำ ประมาณเดือนตุลาคม พฤศจิกายน และธันวาคม และจะลดระดับลงต้นเดือนมกราคม เมื่อหน้าน้ำมาถึงจะทำการย้ายสิ่งของและเครื่องใช้ต่างๆ จากใต้ถุนขึ้นไว้บนบ้าน รวมทั้งสัตว์เลี้ยง เช่นควาย หมู เป็ด ไก่ มีร้านหลังย่อมๆ สร้างเป็นโรงเรือนแบบง่ายๆ หลังคลุมทั้งเรือน ส่วนเปิดและไก่ทำโคกหรือเนินเล็กๆให้เป็นที่อยู่ชั่วคราว โดยใช้วัสดุธรรมชาติกองสุมให้มีความสูงพ้นน้ำ ในหมู่บ้านแห่งนี้นิยมใช้ผักตบชวา เพราะลอยขึ้นตามระดับน้ำได้

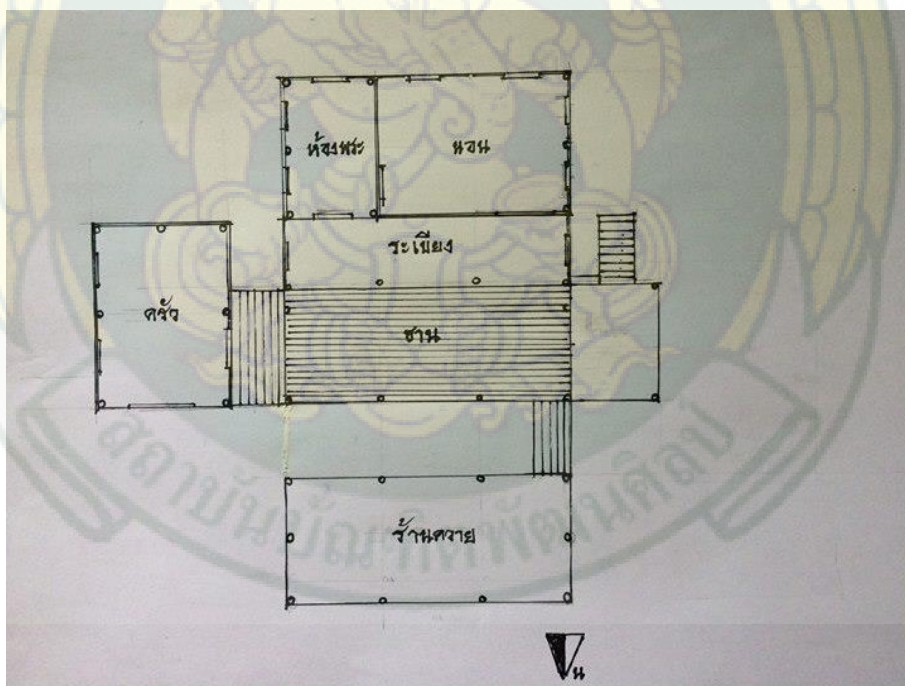
ภาพที่ 93 แปลนบ้านทรงไทย

1. เรือนเดี่ยว เป็นเรือนของครอบครัวที่มีสมาชิกจำนวนไม่มาก ประกอบด้วยเรือนนอน ซึ่งมีห้องนอน กับห้องโถง 1 หลัง สร้างเรียงรายริมแม่น้ำ ส่วนใหญ่เกิดจากครอบครัวเล็กๆมีสมาชิกในครัวเรือนไม่มาก โครงสร้างของบ้านประกอบด้วย ห้องนอน 1 ห้องครัว 1 เรือนนอนมี 3 ช่วงเสา สร้างเป็นห้องนอน 2 ช่วงเสา และห้องโถง 1 ช่วงเสา ห้องโถงนี้มีไว้สำหรับเลี้ยงพระ และตั้งแท่นบูชา เรือนครัวใช้เป็นที่สำหรับปรุงอาหาร และอาจนั่งรับประทานอาหารในครัวได้เลย เรือนครัวมี 2 ขนาด ขนาดเล็ก 2 ช่วงเสา และขนาดใหญ่ 3 ช่วงเสา ส่วนหนึ่งเป็นครัวไฟ อีกส่วนหนึ่ง เป็นที่รับประทานอาหารด้านหน้าของเรือนนอน มีระเบียงเชื่อมต่อระหว่างทั้งสองหลังด้วยชาน บางหลังคลุมระเบียงบางหลังเปิดโล่ง หรือทำฝาเปิดปิดได้ตามแต่ประโยชน์ใช้สอย บันไดทางขึ้นสร้างแบบมาตรฐานมีเพียงด้านหน้า ส่วนทางขึ้นรองทำเป็นบันไดไม้ง่ายๆ พื้นบ้านมีการลดระดับเพื่อรับลม และมองเห็นพื้นที่อุ้งบ้าน

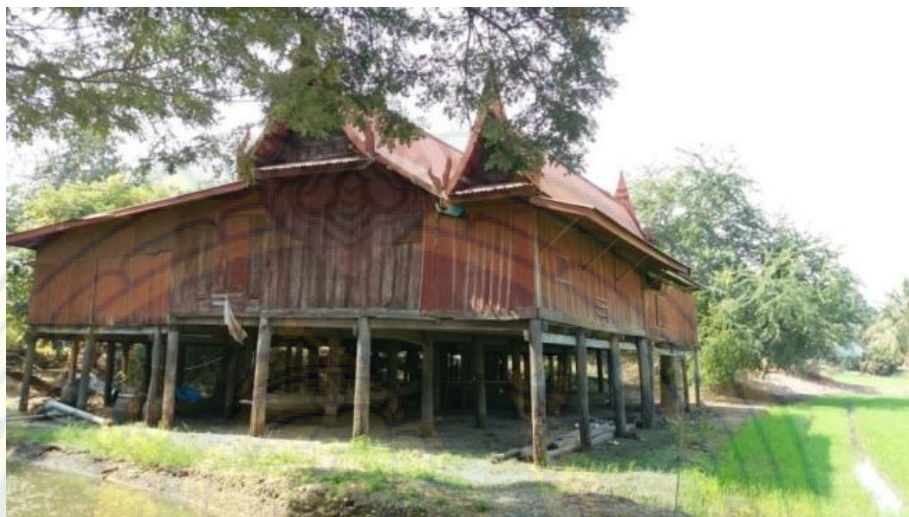
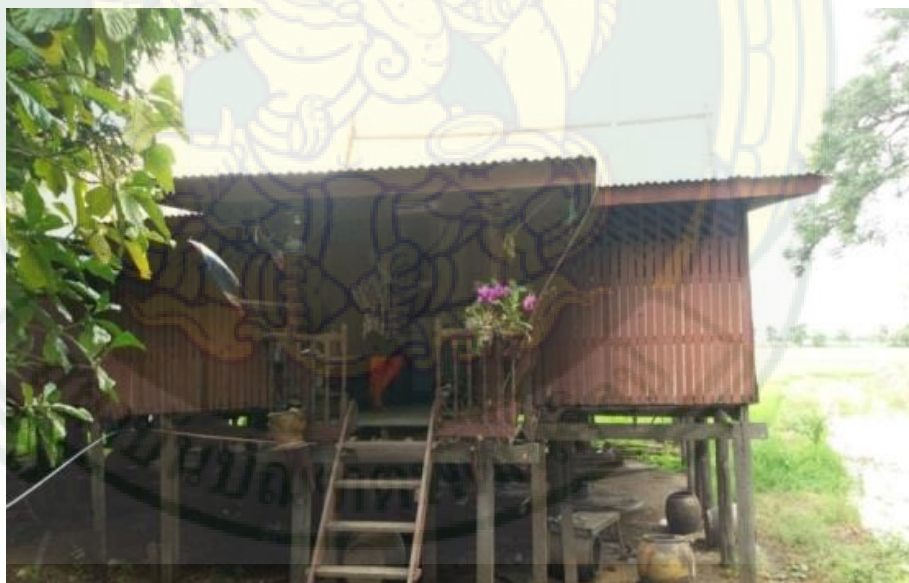
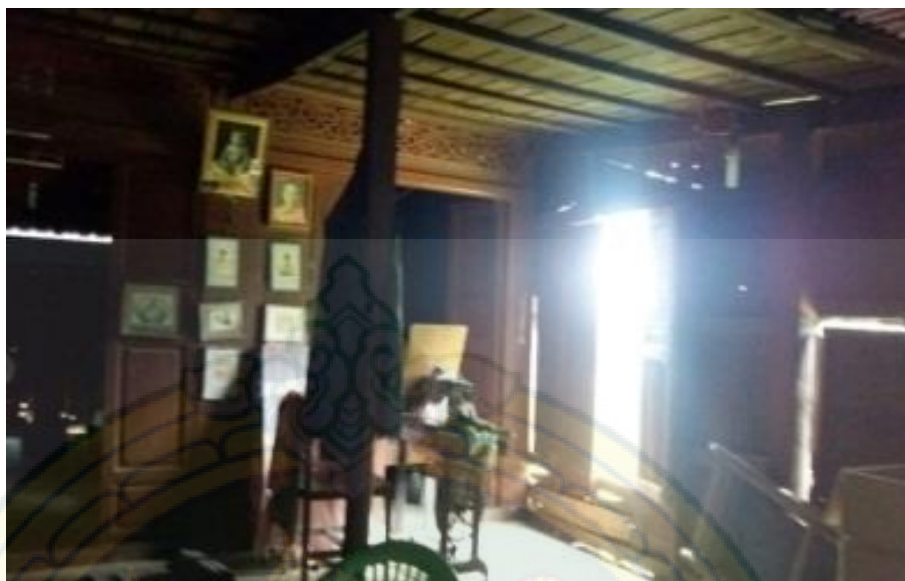
กลุ่มที่ 1 เรือนเดี่ยวสร้างจากเรือนแพคือบ้านนางปทุม พรหมพันธ์ และบ้านนางสาวเจริญ เจริญนพรัตน์

ตัวเรือนเป็นแพยกเรือนแฝด หลังคาทรงมนิลาใช้ไม้สักทำโครงสร้างวัสดุผนังด้วยจาก ปัจจุบันเปลี่ยนเป็นสังกะสีรูปทรงของบ้านมีความงดงาม เพราะมีเรือนประธานที่มีทรงสูง ด้านหน้าหลังคาลาดยาวคลุมด้านสกัดและระเบียง ส่วนด้านหลังเรือนประธานนั้นมีเรือนแฝดแต่มีขนาดเล็กกว่าจึงทำให้มีการลดหลั่นรูปทรงองค์ประกอบการจัดวางผังเรือนที่มีความงาม หันหน้าบ้านไปตามลำคลอง

ตัวเรือนประกอบด้วย เรือนนอน เรือนครัว และชาน ทำจากเรือนแพแฝด สร้างประกอบขึ้นเป็นเรือนใต้ถุนสูงมีขนาดสัดส่วนที่ลงตัว ตัวเรือนนอนประกอบด้วยฝาสาวยาว ระเบียงต่อกับด้านสกัดทำบานหน้าต่างใหญ่แบบเปิดค้ำยันตีฝ้าด้วยกระดานไม้สักเพื่อกันความร้อน ชานเชื่อมตัวเรือนรอบบ้าน ติ้ไม้เว้นช่องเป็นรั้วชานเพื่อให้มองเห็นหน้าบ้านได้ทุกทิศทางและเพื่อความโปร่งเบา ระบายความร้อน และยังรับลมให้อากาศมีการถ่ายเทได้สะดวก บ้านหลังนี้ในอดีตรับซื้อปลาเกลือเพื่อนำส่งพ่อค้าทำปลาร้า จึงมีโถงเรียงรายจำนวนมากตามใต้ถุนบ้าน สภาพตัวเรือนยังมีความสมบูรณ์ ภายในมีการประดับด้วยฝาไม้สักฉลุลายสวยงาม ชานลดระดับเพื่อรับลม มีหอนกทรงบันไดทางเข้าเป็นศาลาเล็กๆมีที่นั่งสองฝั่ง ไว้สำหรับรับแขกนั่งเล่นพักผ่อนหย่อนใจ ถือได้ว่าเป็นเรือนเดียวที่มีความงามและกว้างขวางโอ่งโถงหลังหนึ่งในอดีต

ตัวเรือนเป็นแพยกหลังคาทรงมนิลาใช้ไม้สักทำโครงสร้างวัสดุผนังในอดีตมุงด้วยจากและได้ปรับปรุงเปลี่ยนเป็นสังกะสีในปัจจุบัน ชายคาลาดยาว หันหน้าบ้านไปตามลำคลอง ประกอบด้วยเรือนนอน ระเบียงครัว และชาน ชื้อเรือนแพแล้วสร้างประกอบขึ้นเป็นเรือนใต้ถุนสูง เพื่อเป็นที่อยู่

อาศัยและเก็บอุปกรณ์ในการทำนา และป้องกันน้ำท่วม ชายคาคาคลุมตั้งแต่ด้านสกัดจนถึงระเบียงที่ต่อเพิ่มเพื่อให้กว้างขึ้น ตัวเรือนสองกว่าชาน ลดหล่นให้เกิดช่องลมผ่าน ระบายความร้อนภายในบ้าน ตัวเรือนนอนหลังคาจั่วหน้าพรหม ส่วนผ้านั้นเป็นประเภทฝาสายบัวไม่มีกันสาด ระเบียงรอบบ้าน เดิมเป็นไม้ตีเว้นช่องระบายอากาศ ปัจจุบันซ่อมแซมด้วยแผ่นสังกะสีตีกันแดด ฝน ชานบันไดเปิดโล่งรับลม

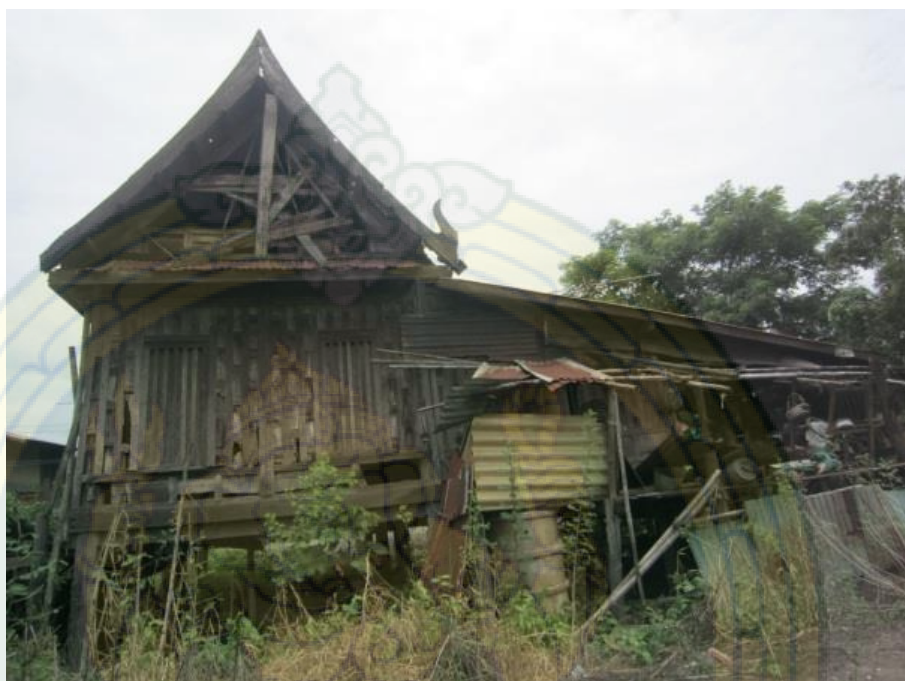
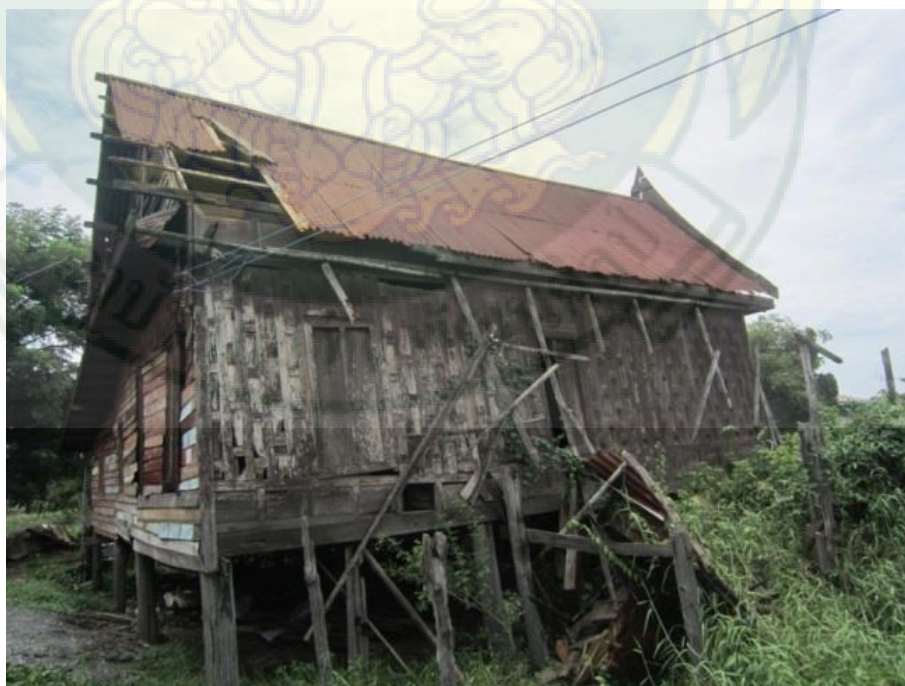
ภาพที่ 100

บ้านนายจำปา สวัสดิศรี บ้านนายจำปา ถูกทิ้งร้างนานกว่าสามปี ความงามของรูปทรง ยังคงหลงเหลืออยู่บ้าง ตัวเรือนเป็นบ้านหลังคาทรงสูงมีระเบียบตั้งแต่จากด้านสกัดและชันที่ลดระดับ หลังคาคลุมจนถึงระเบียง ส่วนชานมีบานพับใหญ่ๆสามบานกลางคืนจะปิดบ้านไว้ส่วนกลางวันค้ำยันขึ้นบ้านจะเปิดโล่งจากระเบียงถึงชานคล้ายกับหลังคาพับได้ มีสัดส่วนโครงสร้างที่มีความงาม โดยจั่วทรงสูงการทำฝาปะกนและประตูหน้าต่างมีความประณีต ปันลมและหน้าจั่วมีสัดส่วนที่สวยงาม

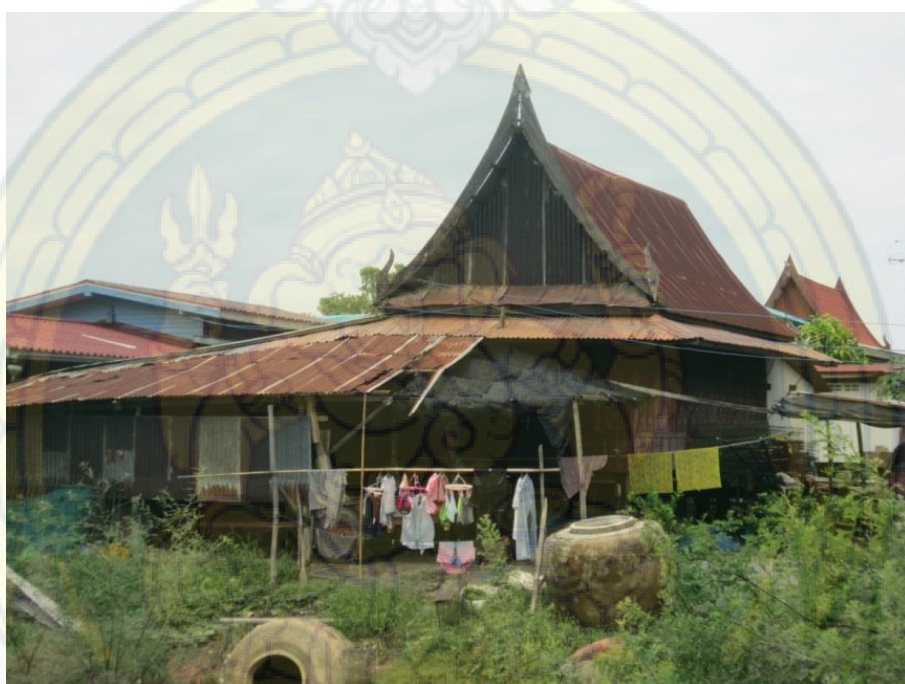
ภาพที่ 102 บ้านนางราตรี การบูร

ตัวเรือนมีความสมบูรณ์ เนื่องจากสร้างหลังคาคลุม รูปทรงโดยรวมมีความงาม มีความประณีตในการก่อสร้าง ภายนอก ได้แก่ ปันลม และตัวเหงาเกิดการชำรุดหลุดโรยไปตามกาลเวลา ส่วนจั่วนั้นตีคลุมด้วยสังกะสีเพื่อรักษาเนื้อไม้เอาไว้ ภายในบ้านบริเวณฝารอบตัวเรือนยังคงสมบูรณ์โดยเฉพาะฝาปะกน บ้านหลังนี้ไม่มีผู้อยู่อาศัยแต่มีหลานๆคอยดูแล

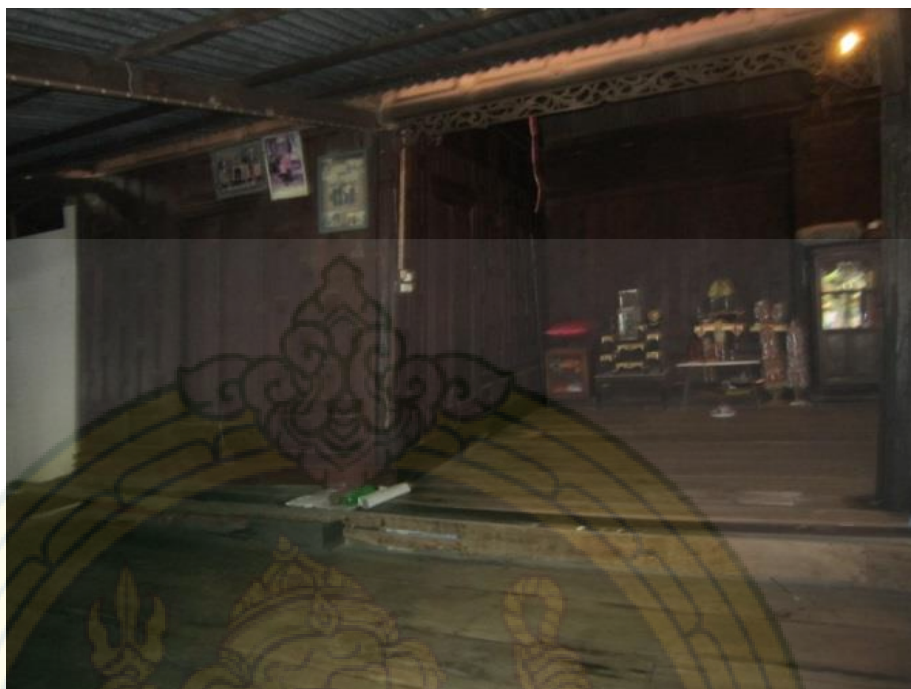
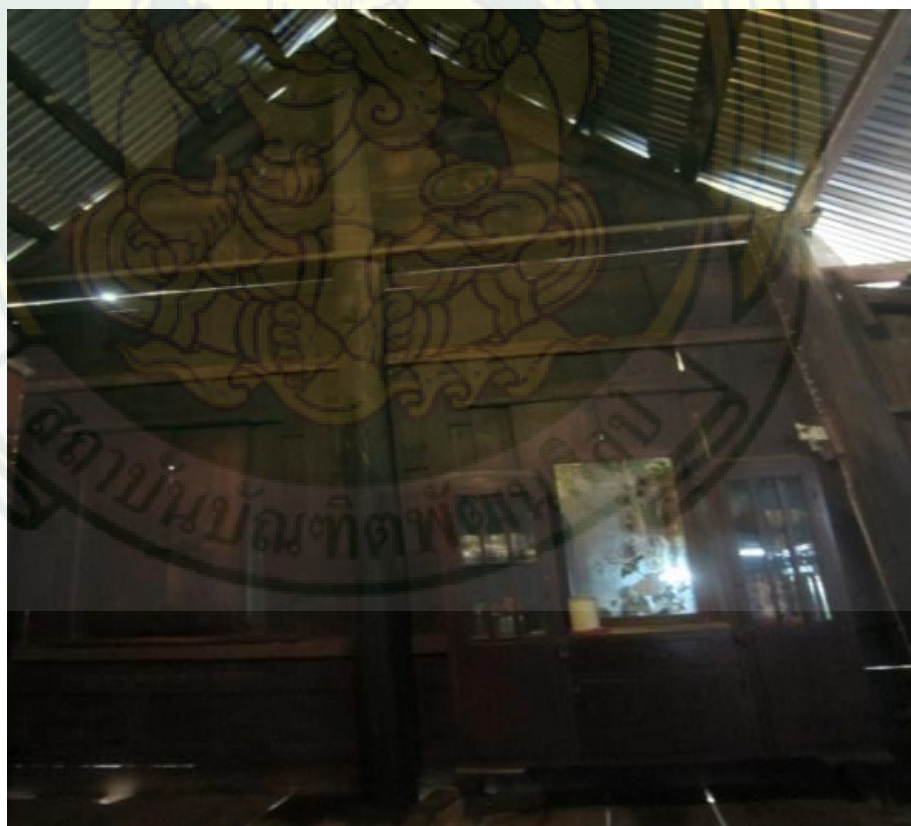
ภาพที่ 103

ภายในบ้านนางราตรี

เป็นเรือนเดี่ยวที่กันห้อง ห้องเดียว พื้นทีระเบียงลดระดับกว้างขวาง และมีหลังคาคลุมระเบียงและ  
ชาน ส่วนรั้วชานทำฝาประกนปิดรอบ แต่ระบายความร้อนด้วยหน้าต่างบานกระทุ้ง

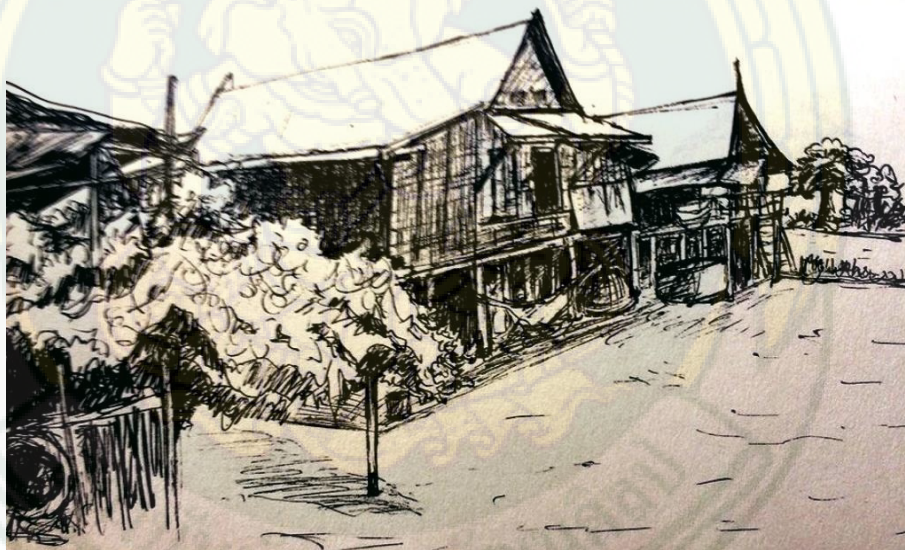
ภาพที่ 109 บ้านนายทองดี แก้วสุกใส

เรือนหมู่ที่ยังคงหลงเหลือมีเพียง 3 หลัง สภาพยังคงเดิมไม่เปลี่ยนแปลงมากนักเพราะมีการซ่อมแซมอยู่อย่างสม่ำเสมอ เรือนหลังแรกคือบ้านนายทองดี แก้วสุกใส ประกอบด้วยเรือนนอน 3 หลัง เรือนครัว 1 หลัง ขานลตระดับเชื่อมตัวเรือนโดยรอบไม่มีหลังคาคลุม เรือนหลังนี้ได้ขยายเรือนมาตั้งแต่อดีต และปรับปรุงซ่อมแซมรักษาสภาพรูปทรงไว้ได้อย่างสมบูรณ์ มีบางส่วนขององค์ประกอบหลักที่หลายๆหลังไม่สามารถรักษาซ่อมแซมได้นั้นคือส่วนเครื่องบนของหลังคา โดยเฉพาะบริเวณหน้าจั่ว หน้าจั่วของบ้านหลังนี้ทรุดโทรมลงเล็กน้อย โดยรวมถือได้ว่าเป็นเรือนหมู่ที่ยังคงมีชีวิต เพราะมีสมาชิกในครอบครัวอยู่ครบทุกหลังพื้นที่ใช้สอยคุ้มค่า มีการดูแลบ้านเรือนเป็นอย่างดี

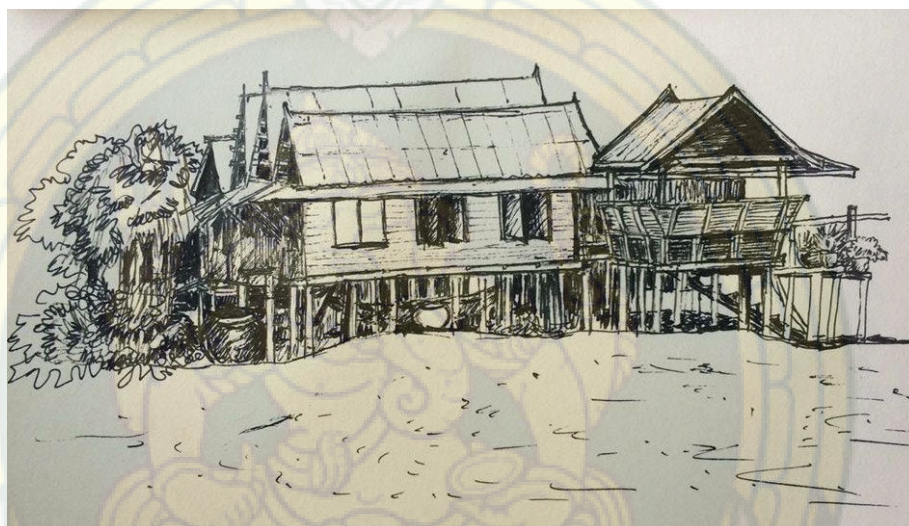
ภาพที่ 111 บ้านนางสังวาลย์ พันธุ์จันทร์ดี

เรือนหลังที่ 3 คือบ้านนางสังวาลย์ พันธุ์จันทร์ดี ปัจจุบันเจ้าของบ้านอยู่เพียงลำพัง ประกอบด้วยเรือนนอน 3 หลัง คือเรือนนอนใหญ่ 1 หลังและเรือนนอนแฝด 2 หลัง เรือนครัว 1 หลัง หลังบ้านเชื่อมต่อกับร้านควายคือที่อยู่ของควายในช่วงหน้าน้ำ เป็นบ้านที่มีเนื้อที่กว้างขวาง โอบล้อม สร้างเรือนและขยายเรือนในอดีตโดยซื้อเรือนแฝดมาสร้างเพิ่ม เชื่อมด้วยหลังคาแฝด สร้างหลังคาคลุมระเบียงโดยรอบ มีห้องหน้าบ้าน ริมคลอง ปัจจุบันเหลือเพียงเจ้าบ้านที่ยังคงอาศัยอยู่ และดูแลซ่อมแซมคงสภาพไว้อย่างสมบูรณ์ครบทั้งหลัง

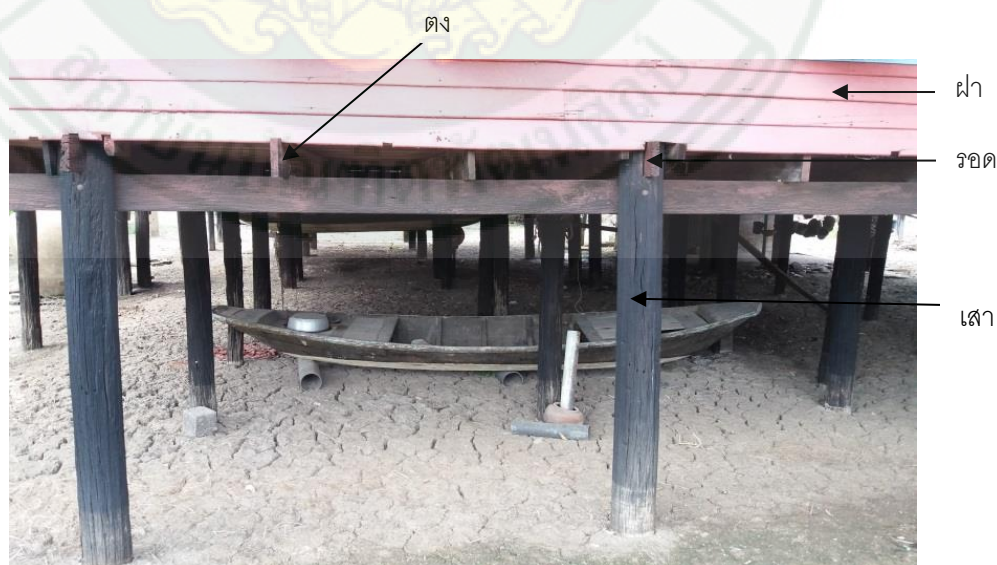
4. เสาเรือน คือ ไม้ท่อนกลมยาวตลอด ลำต้น โคนเสามีขนาดเส้นผ่านศูนย์กลางประมาณ 25 เซนติเมตร ปลายเสาประมาณ 20 เซนติเมตร ใช้ไม้เต็ง รั้ง มะค่า แดง เสาต่างๆ ที่จะนำมา เป็นเสาเรือน ต้องเป็นเสาที่ดี มีตาเสาอยู่ใน ตำแหน่งที่ถูกต้องถูกโฉลก การเจาะรูเสา เพื่อใส่รอด หรือใส่เต้าก็ต้องมีวิธีที่ถูกต้องในการวัด เพื่อที่จะได้ทำให้เจ้าของเรือนอยู่เย็นเป็นสุข

ภาพที่ 112 ตง, ฝา, รอด, เสา

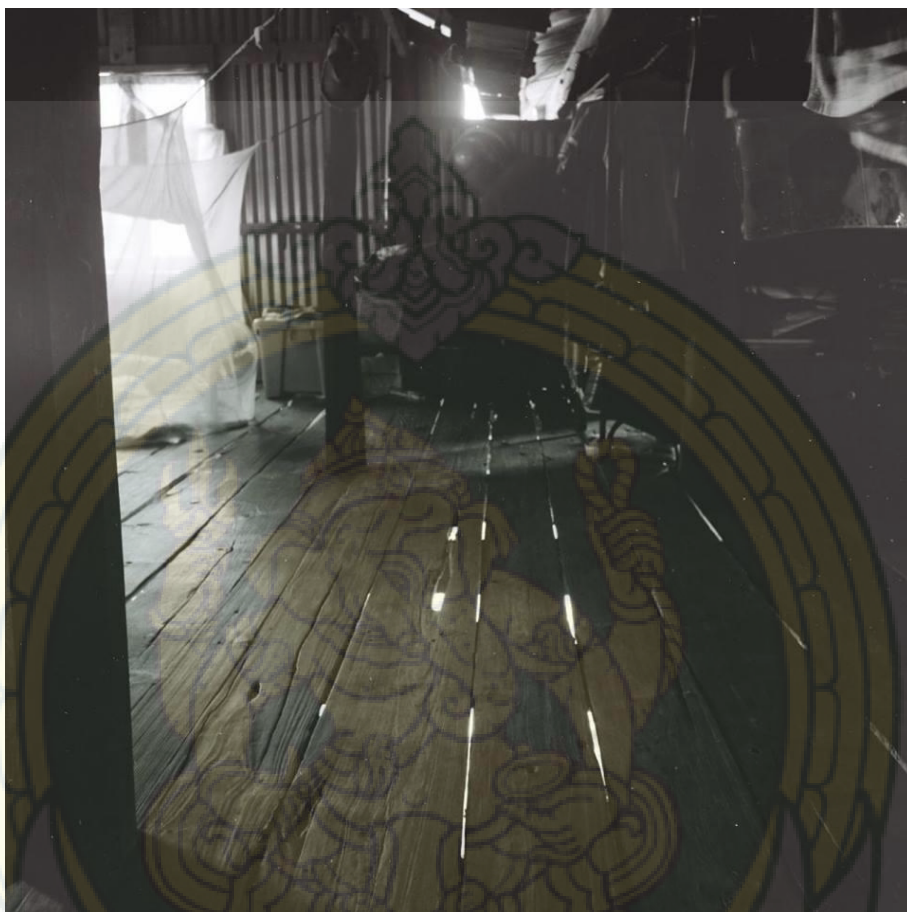
2 เมตร บางช่วงใช้เดือยแบน ขนาด  $1 \times 2.5$  เซนติเมตร เรียกว่า ลั่นกระบือ สำหรับพื้นที่ใช้ปูนอกชานนั้น ควรปูเว้นร่อง ให้น้ำไหลผ่าน ห่างประมาณ 1เซนติเมตร เพื่อ ป้องกันพื้นผุ

ภาพที่ 113 พื้น

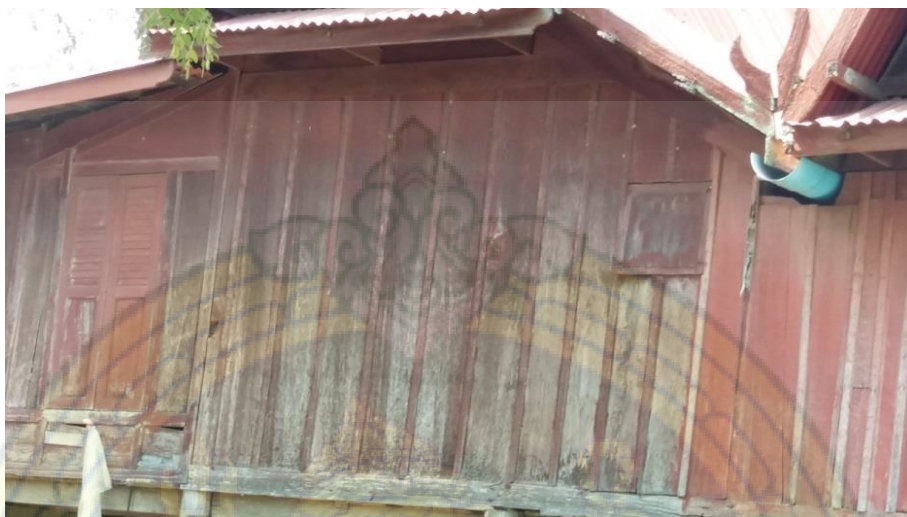
ภาพที่ 114 ฝาสายบัว

11. ฝา คือ ผนังที่ประกอบกันเข้าเป็น แผ่นจากชิ้นส่วนเล็กๆ ของไม้ หรือจากใบไม้บางชนิด โดยมีโครงขอบฝาเป็นไม้จริง หรือ ไม้ไผ่ มีหน้าที่เป็นเสมือนเปลือกหุ้มที่ว่างภายใน ห้อง ทำให้เกิดขอบเขตขึ้น ฝาส่วนด้านสกัด (ด้านชื่อ) หัวท้าย เรียกฝาทั้งแผงว่า ฝาดูดหน้ากลอง หรือ ฝาดูดหลังกลอง ส่วนฝากั้นห้องภายใน ระหว่างห้องนอกกับห้องใน เรียกว่า ฝา ประจันห้อง จะเป็น ฝาของห้อง ฝาของระเบียง หรือฝาของชานก็ดี เท่าที่สำรวจได้มีดังนี้ ฝา ปะกน ฝาปะกนกระดาน

คูน ฝาลูกฟัก ฝาลูกฟัก กระดานคูน ฝาสายบัว ฝาสายบัวกระดานคูน ฝาสำหรับวัด (ใบเตย) ฝากระแซงอ่อน ฝาขัดแตะ ฝากระดานเรียบ ฝาลังหรือฝาเพ็ญ และฝาลำแพน

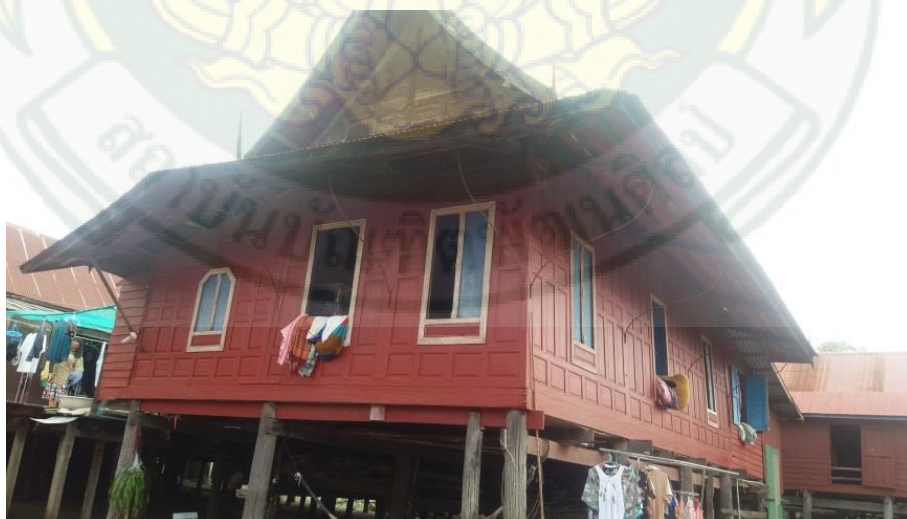
12. กั้นสาด คือ ส่วนหนึ่งของหลังคา ที่ยื่นออกไปโดยรอบ ลดระดับจากหลังคา ลงมา และทำม่น้อยกว่าหลังคา ประกอบด้วย จันทันกั้นสาด แป กลอน วัสดุมุงปลายจันทัน ข้างหนึ่ง ตอกยึดอยู่กับเสาด้วยสลักไม้ (ค้ำคาว) อีกข้างหนึ่งรองรับด้วยไม้ค้ำยัน หรือเสานางเรียง ทำหน้าที่กันแดดส่องและฝนสาด

ภาพที่ 115 กั้นสาด

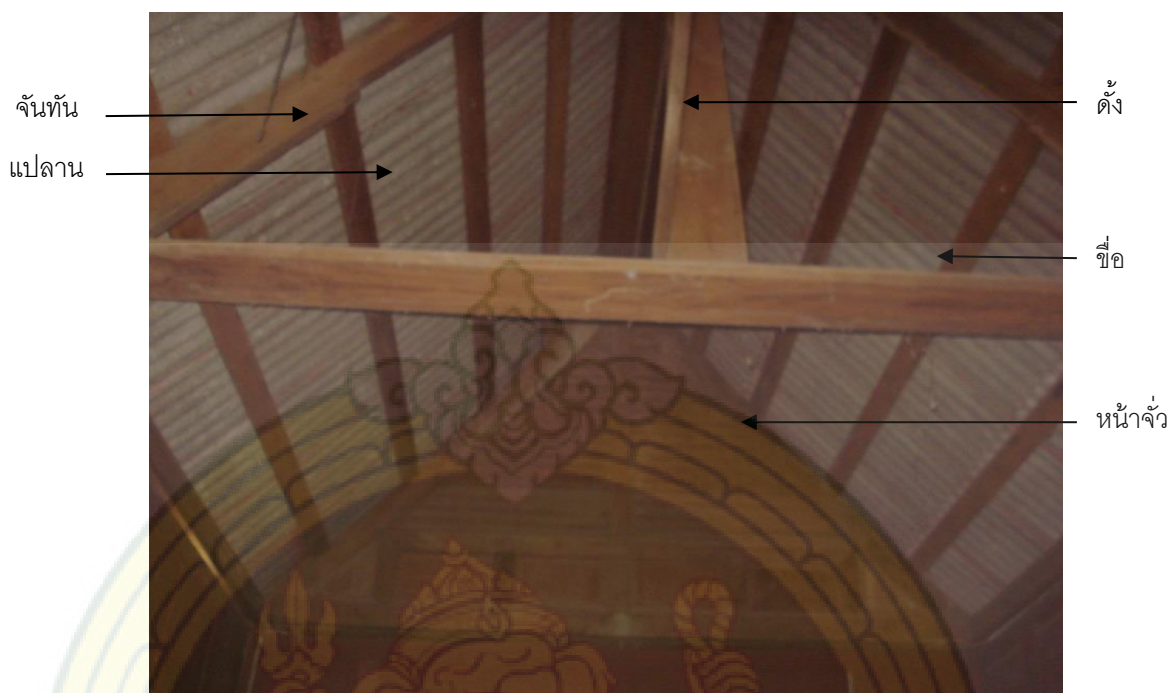
ชนิดที่ 2 ข้ออยู่หัวท้ายของเรือนติดกับฝา หุ้มกลอง ขนาดใหญ่กว่าหัวเสาเท่ากับ 2 x 25 เซนติเมตร ปลายบนด้านนอกของข้อนี้ปาดเฉียง ลง เพื่อรับกลอนปีกนก เรียกข้อนี้ว่า ข้อเพล ข้อเพลยังมีหน้าที่ช่วยหยุดหรือจับฝาอุด หน้ากลองด้านบน ซึ่งฝาด้านยาวนั้น แปะหัวเสา ทำหน้าที่ช่วยยึดอยู่

ภาพที่ 116 จันทัน, แปลน, ดั่ง, ซื่อ, หน้าจั่ว

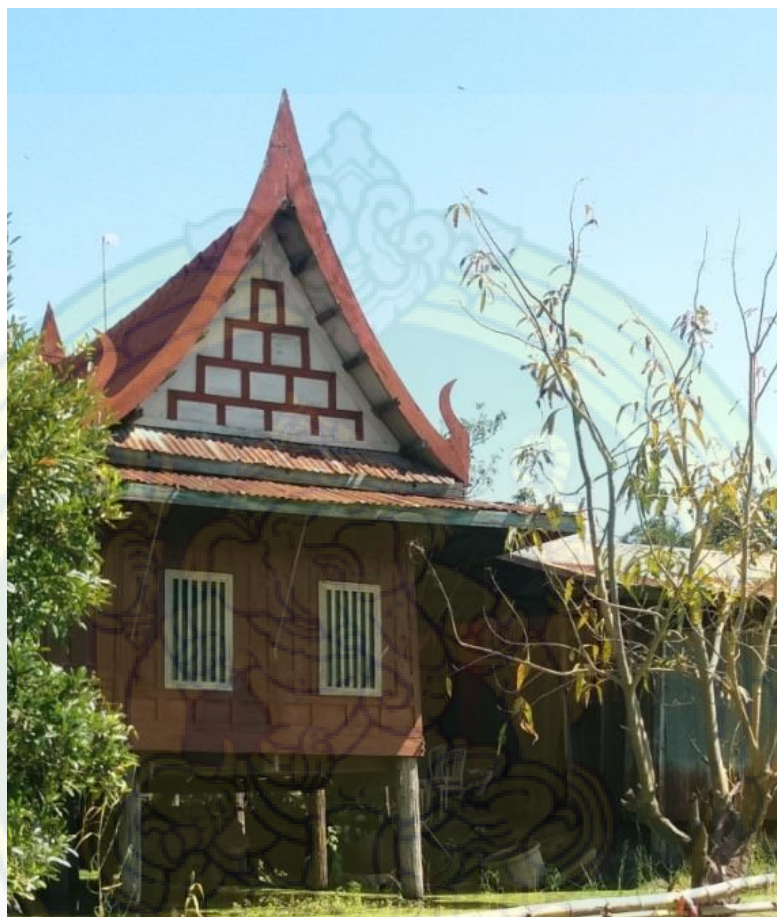
1. จั่วลูกฟัก หรือจั่วพรหมพักตร์ แบ่งหน้าจั่วโดยมีแนวนอนและแนวตั้งสลับกัน คล้ายฝาปะกน แต่ขนาดใหญ่กว่า และขยายส่วน ไปตามแนวนอน

ภาพที่ 117 หน้าจั่วลูกฟัก

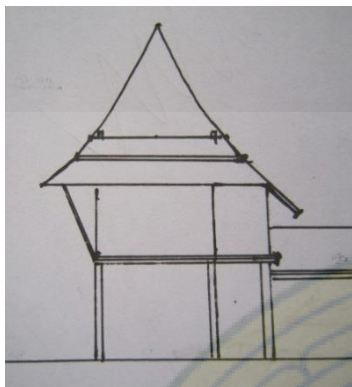
ภาพที่: 1

1.รูปด้านหน้าจั่วระดับพื้นเรือนนอนและระเบียงเป็นระดับพื้นเดียวกันหรือไม่มีการลดระดับ ใช้ รอต่อยาวทั้งหลัง ส่วนชานและระเบียงบันไดมีการลดระดับลงเพื่อรับลม ตัวชานบันไดเปิดโล่ง ภาพที่ 1

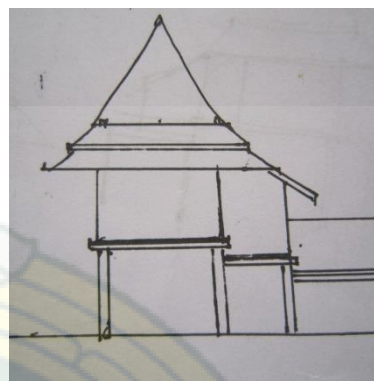
2.รูปด้านหน้าจั่ว ระดับเรือนนอนพื้นระเบียงและพื้นชานมีการลดระดับทุกช่วง ภาพที่: 2

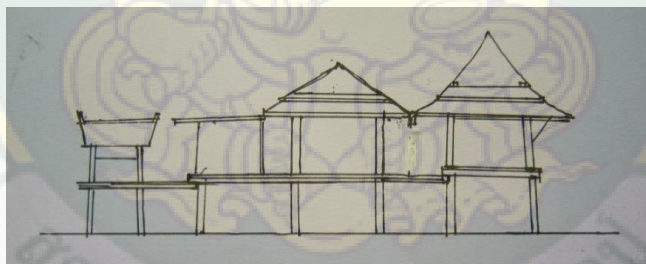
3.เรือนแพยกหลังคาแฝดชนิดมีช่อแทนเสา หลังคามีขนาดลดหลั่นตามลำดับระดับเรือนใหญ่ หลังคาใหญ่เรือน ส่วนอีกหลังเป็นหลังคาเล็ก เรือนนอนและพื้นระเบียงไม่มีการลดระดับ ลดระดับแค่ ชานบันได ภาพที่: 3

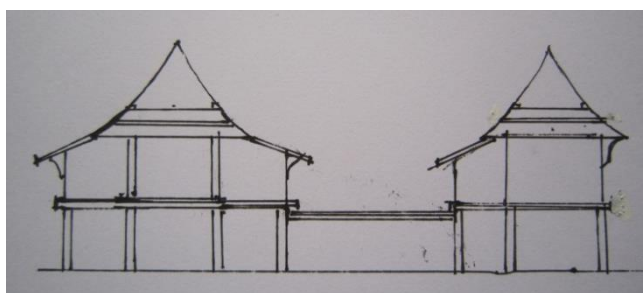
4. เรือนสามหลัง ตรงกลางเชื่อมด้วยชาน ลดระดับ ภาพที่: 4
