รูปแบบบ้านทรงไทยในพื้นที่ตำบลจรเข้มหาญ อำเภอบางพลาม  
จังหวัดสุพรรณบุรี

วิทยาลัยช่างศิลปสุพรรณบุรี สถาบันบัณฑิตพัฒนศิลป์  
ได้รับทุนงานสร้างสรรค์จากสถาบันบัณฑิตพัฒนศิลป์  
ประจำปีงบประมาณ พ.ศ. 2559

TITLE THE STUDY OF THAI HOUSE STYLE AT JORAKAEYAI CANTON  
BANGPLAMA DISTRICT SUPHANBURI PROVINCE.

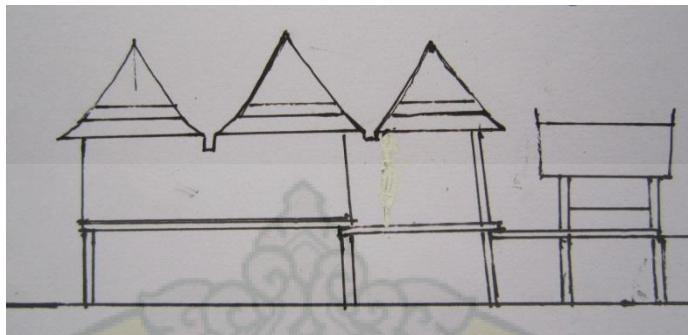
4. เรือนชนิดหลังคาแฝด ปลุกเรือนสองหลังชิดกันต่อรางน้ำหลังที่สามลดระดับพื้นลง ให้มีช่องลม มีศาลานั่งรับลมติดชานบันไดทางขึ้นหน้าบ้าน ภาพที่: 5

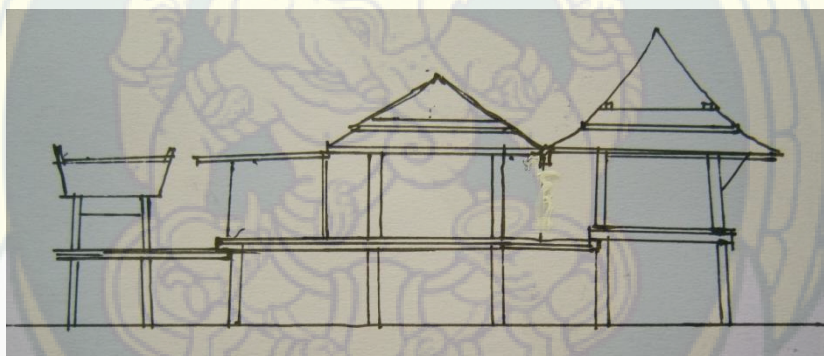
5. รูปด้านหน้าจั่วทรงสูง ต่อเติมตัวเรือนหลังคาคลุมชานทั้งหมด ชานลดระดับต่ำกว่าตัวเรือน มีศาลานั่งรับลมต่อจากตัวชาน ภาพที่: 6

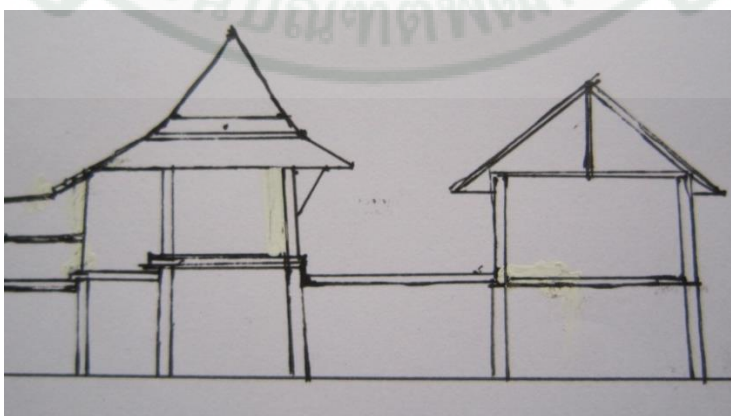
7. หน้าจั่วทรงสูง ลักษณะตัวเรือนและชานลดระดับลดหลั่นกันเชื่อมต่อด้วย รั้วควาย ซึ่งในปัจจุบันปรับปรุงให้เป็นเรือนครัว ภาพที่: 7

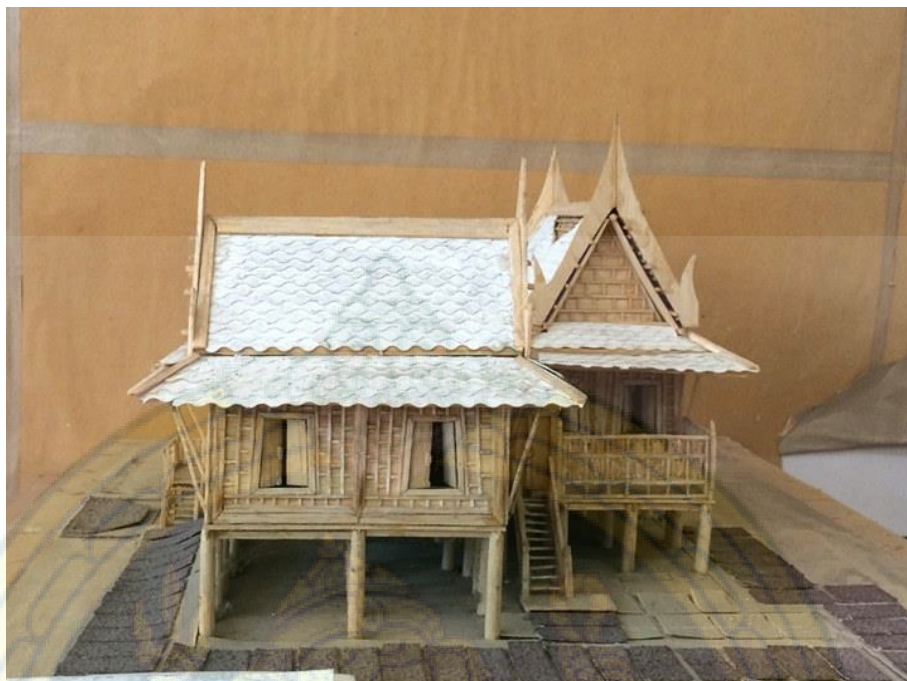
ภาพที่ 121

แบบบ้านทรงไทยจำลอง
